# Tilstandsrapport

Enebolig

Taitveien 32, 1940 BJØRKELANGEN

Befaringsdato: 20.02.2025

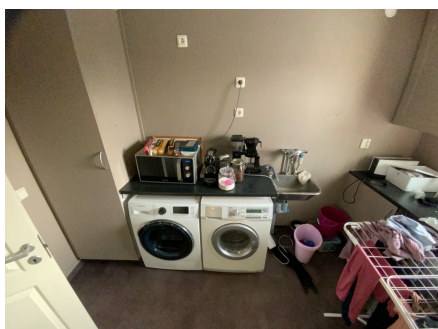
## 1. ETASJE > VASKEROM

Gulvet har vinylbelegg. Rommet har radiator som varmekilde. Fall mot sluk er målt til 30 mm fra underkant dørterskel. Noe malingsflekker på vinyl som må fjernes.
