Brakkebakken 29, 8616 MO I RANA

**Velpleid enebolig med
dobbelgarasje beliggende svært
barnevennlig til. Mulighet for
utleie. Lang solgang.**

Tilstandsrapport

Befaringsdato: 16.08.2024

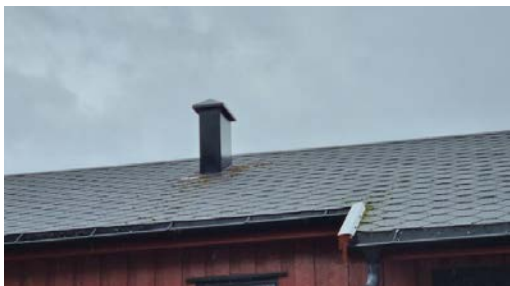
Pappshingel fra 2020.

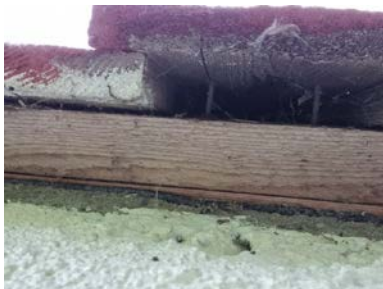
Det er ingen musesperre i nedre kant av konstruksjon.

- Musesperre må etableres.

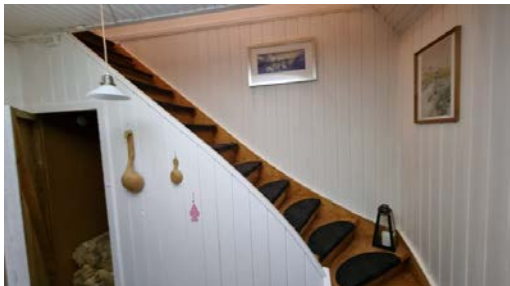
Trapp mangler rekkverk og håndløper på vegg.

- Håndløper må monteres på vegg for å tilfredsstillere krav på byggetidspunktet.
- Rekkverk må monteres for å lukke avviket.

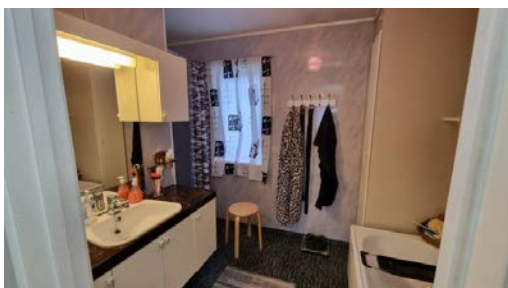
Våtrommet må oppgraderes for å tåle normal bruk etter dagens krav. Med bakgrunn i at badet er av eldre dato og har eldre sluk av plast fra byggeår. Sluk og membran/tettesjikt har oversteget forventet brukstid og skader/lekkasjer kan oppstå, må badet påregnes oppgradert i tiden som kommer.

Oversiktsbilde av bad i hovedetasjen.

- Våtrommet må totalrenoveres. Alle forhold med tettesjikt, våtsone, sluk m.m. må dokumenteres.

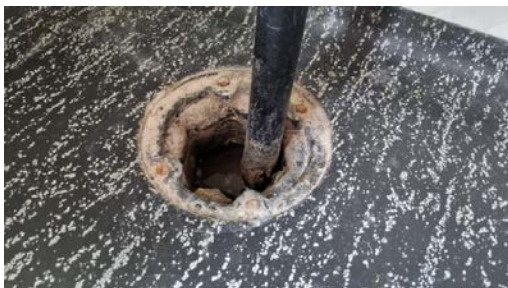
Våtrommet må oppgraderes for å tåle normal bruk etter dagens krav. Med bakgrunn i at badet er av eldre dato og har eldre sluk av plast fra byggeår. Sluk og membran/tettesjikt har oversteget forventet brukstid og skader/lekkasjer kan oppstå, må badet påregnes oppgradert i tiden som kommer.

Plastsluk fra byggeår.

- Våtrommet må totalrenoveres. Alle forhold med tettesjikt, våtsone, sluk m.m. må dokumenteres.

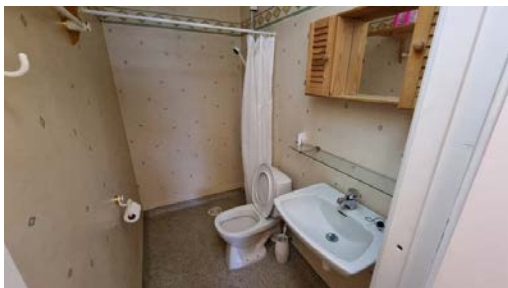
Våtrommet må oppgraderes for å tåle normal bruk etter dagens krav. Med bakgrunn i at badet er av eldre dato og har eldre sluk av plast fra byggeår. Sluk og membran/tettesjikt har oversteget forventet brukstid og skader/lekkasjer kan oppstå, må badet påregnes oppgradert i tiden som kommer.

Oversiktsbilde av bad/wc i sokkeletasjen.

- Våtrommet må totalrenoveres. Alle forhold med tettesjikt, våtsone, sluk m.m. må dokumenteres.

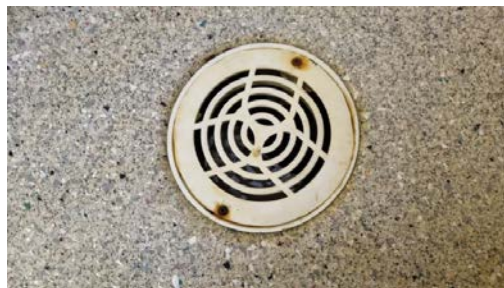
Plastsluk fra byggeår.

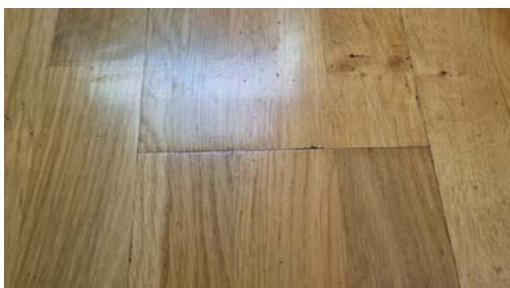
Slitasje i parkett.

Det er ikke nødvendig med noen umiddelbare tiltak for å lukke avviket, da dette bare er kosmetisk og ikke har noen betydning for bruksfunksjonen.

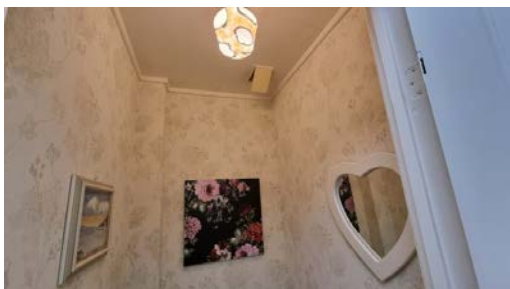
Det er naturlig avtrekk via ventil himling.

- Mekanisk avtrekk bør etableres på toalettrom.

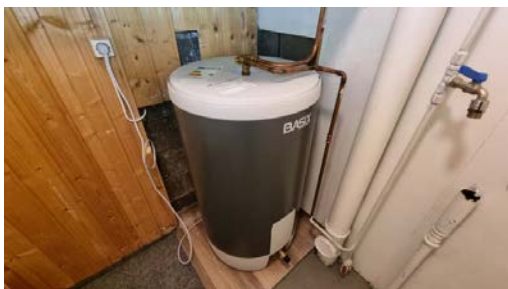
Varmtvannsbereider fra 2022.

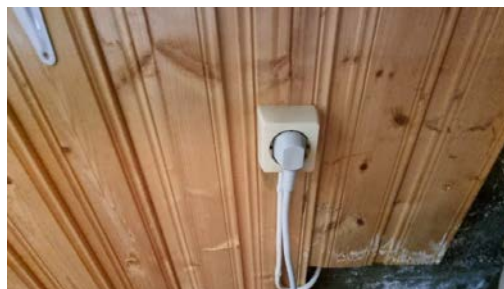
Berederen har el-tilkobling via støpsel.

- Det bør etableres tilfredsstillende el-tilkobling etter gjeldende forskrift.
