Svalestien 23

1407 VINTERBRO

Tilstandsrapport

Eierskifte

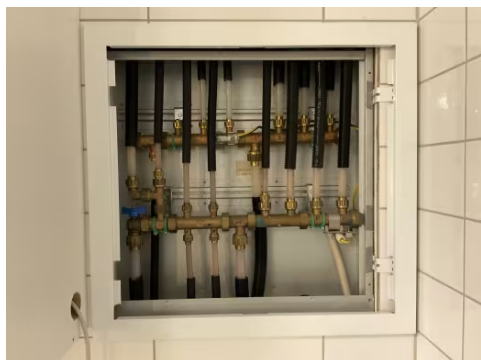
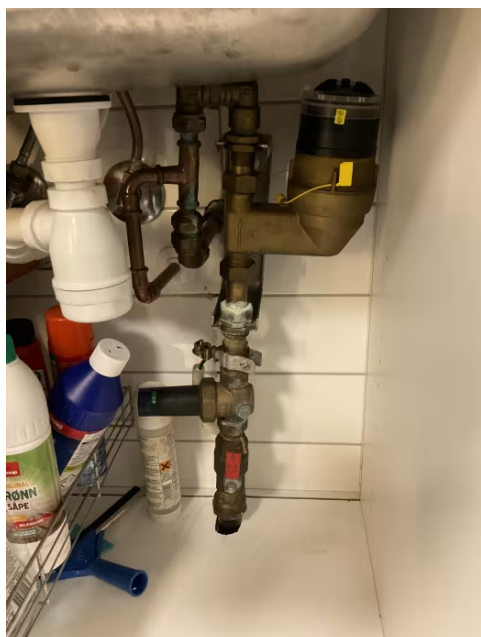
Type avløpsrør	Plast
Er det gjennomført arbeider på anlegget etter byggeår?	Nei
Er det manglende lufting av kloakk over tak?	Nei
Er det sen avrenning fra tappested?	Nei
Mangler det stakemuligheter på avløpsanlegget?	Ja
Har avløpsrør nådd en alder som gir økt risiko for skader eller følgeskader?	Nei
Oppsummering av avløpsrør	
Det er ikke påvist noen stakeluke i boenheten. Staking kan utføres via sluk eller andre installasjoner med avløp.
