# Tilstandsrapport

📍 Lunden 40 , 0598 OSLO

# gnr. 88, bnr. 444, snr. 47

Rapportdato: 22.01.2026

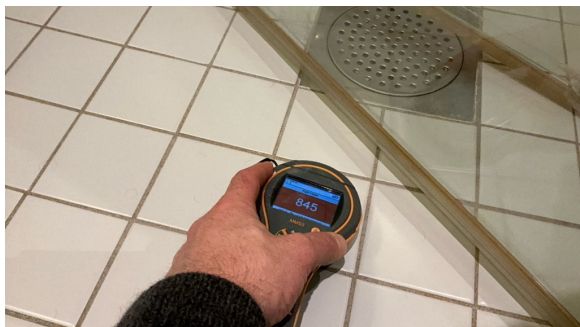
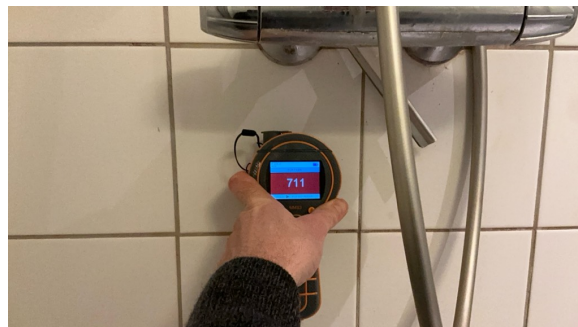
Det er ikke foretatt hulltaking mot våtsone, da dette ikke har vært tilgjengelig grunnet konstruksjonens utforming og tilkomstbegrensning. Det er i stedet utført overflatemålinger med fuktindikator på tilgjengelige flater for å avdekke eventuelle indikasjoner på fuktproblematikk.

Manglende tilgang til konstruksjonen bak våtsonen gir begrenset mulighet for å avdekke eventuelle skjulte skader eller fuktproblemer. Overflatemålinger gir kun indikasjon på tilstanden i ytterste sjikt, og kan ikke erstatte kontroll i dypere liggende lag.

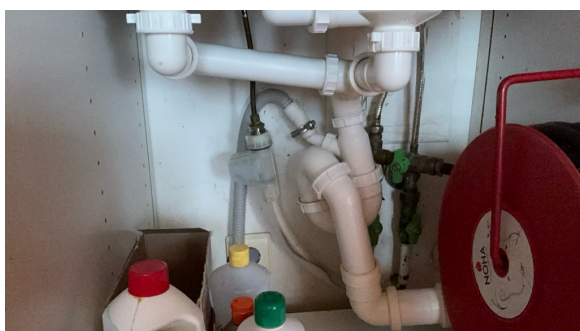
Det er synlige avløpsrør av plast under kjøkkenbenk og servant.

Det ble ikke registrert lekkasjer, deformasjoner eller unormale luktforhold ved visuell kontroll. Rørene fremstår tette og korrekt montert i synlige deler.
