# Tilstandsrapport

Boligbygg med flere boenheter

Holbergs gate 21C , 4614 KRISTIANSAND S

Befaringsdato: 19.03.2026

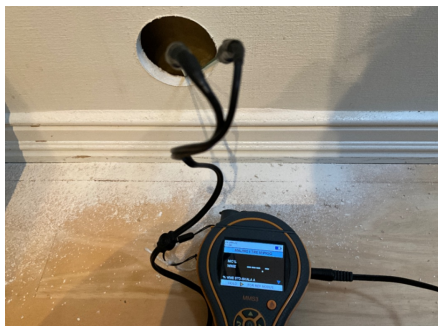
## KJØKKEN

### 1. ETASJE > STUE/KJØKKEN

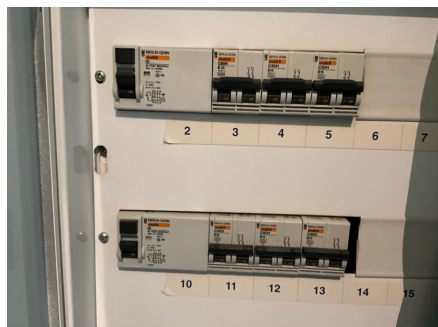
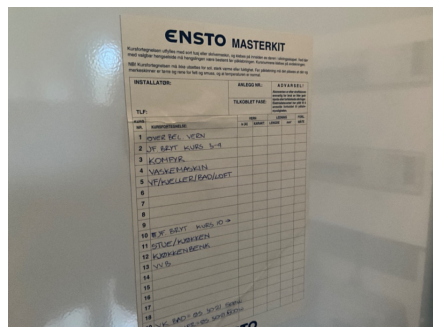
FORHOLD SOM ÅPENBART KAN MEDFØRE FARE FOR HELSE, MILJØ OG SIKKERHET

Testing av jordfeilbrytere og beskyttelsesanordninger: Sikrer at disse fungerer som de skal for å hindre elektrisk støt og brann.

En utvidet el-kontroll gir en mer detaljert vurdering av det elektriske anleggets tilstand, og bidrar til å sikre at det er trygt og i henhold til gjeldende forskrifter.
