Tilstandsrapport

Enebolig

Slåttrønningen 16, 2410 HERNES

Oppdragsnr.: 15798-1483

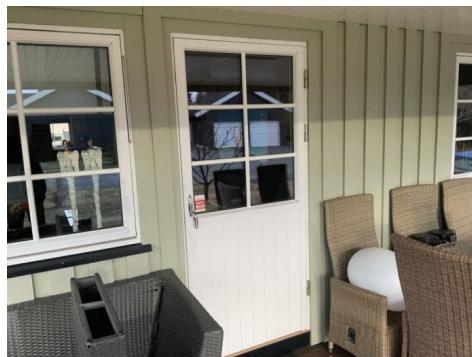
Balkongdør i 1. etasje.
