# Tilstandsrapport

Enebolig

Håkon Håkonssons vei 641, 1860 TRØGSTAD

Befaringsdato: 28.07.2025

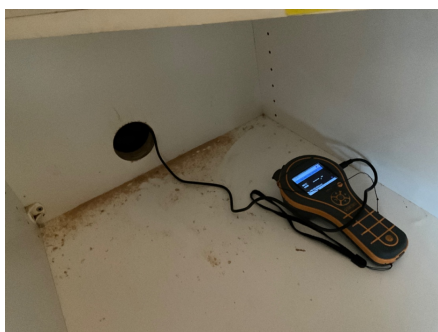
### TG 0 Tilliggende konstruksjoner våtrom

Hulltaking er foretatt, uten å påvise unormale forhold. Hulltaking er foretatt i kjøkken. Fuktvotemåling (vekt%) i konstruksjonen ble målt til under 6.

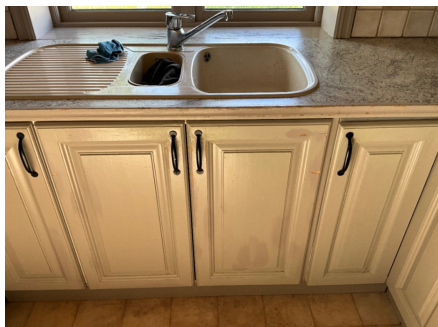
- Kjøkkeninnredningen har slitasje og skader, men fungerer fortsatt. På sikt kan utskifting av enkelte deler bli nødvendig for å opprettholde funksjon. Uten tiltak kan slitasjen forverres og påvirke både funksjon og utseende.
