# Trøgstad - Bolig med stor tomt, garasje på 78 kvm.

# Tilstandsrapport

Befaringsdato: 28.07.2025

Rapportdato: 01.08.2025

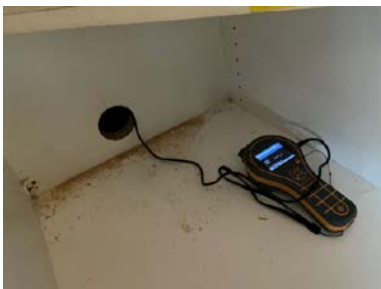
### TG 0 Tilliggende konstruksjoner våtrom

Hulltaking er foretatt, uten å påvise unormale forhold. Hulltaking er foretatt i kjøkken. Fuktvotemåling (vekt%) i konstruksjonen ble målt til under 6.
