Enebolig m/ hybel  
Øvre Elnes vei 5 B  
1390 Vollen

**Boligens tekniske tilstand:**

Dato: 22/04/2024

Asker Bygg og Eiendom AS

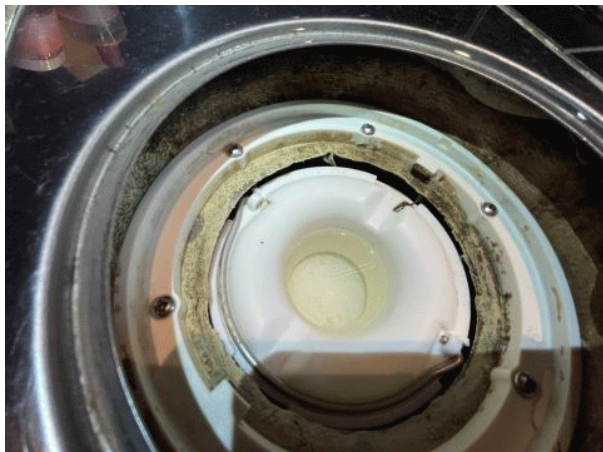
Selv om det er gjennomført hulltaking og det ikke er funnet fukt, vil/ kan det allikevel være fare for fukt i konstruksjonen. Boring av et 73 mm hull gir en begrenset adkomst til konstruksjonen med begrensede kontrollmuligheter.

Forventet tid for utskiftning av membran er 20 år.
