Tilstandsrapport

Tomannsbolig

Brådalslia 19 A, 2022 GJERDRUM

Befaringsdato: 24.03.2025

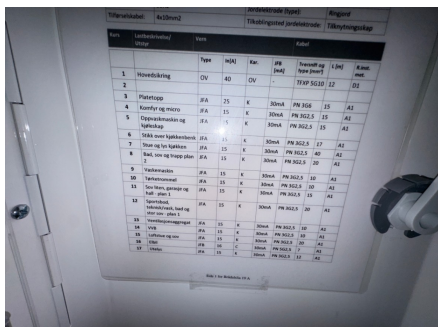
Det foreligger ingen eltilsynsrapport de siste 5 år. Det anbefales på generelt grunnlag gjennomgang av det elektriske anlegget ved overtakelse av brukt bolig. En eventuell kontroll må utføres av en autorisert el-takstmann eller en godkjent kontrollør.
