# Tilstandsrapport

Enebolig m/utleidel

Torpesvingen 33, 3295 HELGEROA

Befaringsdato: 17.09.2024

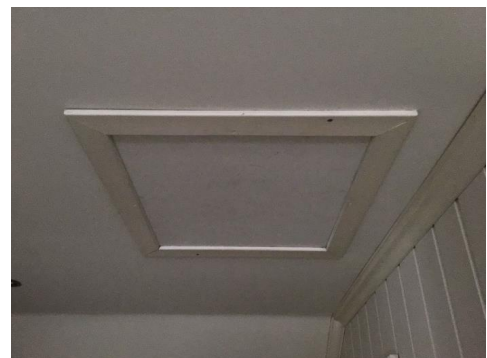
Takkonstruksjon fra byggeår. Tilkomst til loft fra luke i stue 2 etg. Det ble ikke utført kontroll av loft da det var manglende tilkomst. Luke var skrudd fast i himling. TG settes ut fra alder.

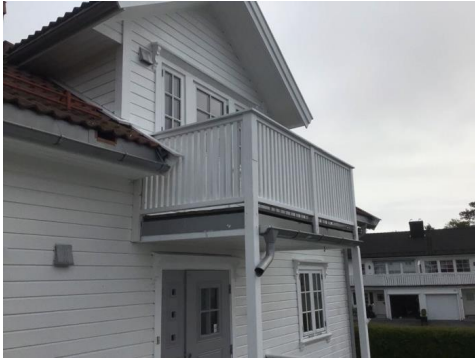
## TG 2 Balkonger, terrasser og rom under balkonger - 2

- Det er ikke krav om utbedring av rekkverkshøyde opp til dagens forskriftskrav.

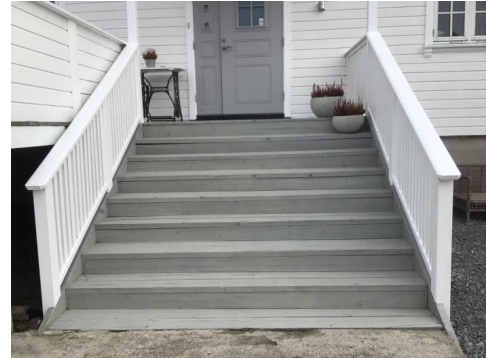
## TG 3 Utvendige trapper - 2

Trapp oppført i trekonstruksjoner. Normal slitasje.

- Rekkverk må monteres for å lukke avviket.

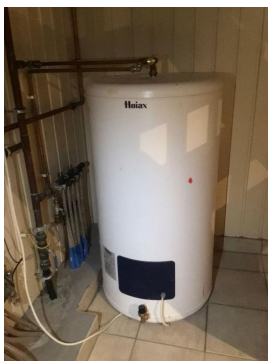
## Vannbåren varme

Det er montert vannbåren varme i store deler av boligen. Åpent røropplegg i kjeller. Selger opplyser at akkumulator tanken må skiftes dersom ikke trykket holder. Trolig nødvendig med en gjennomgang/oppgradering i forhold til varmestyring/temperaturstyring og innstillinger av pumpen.

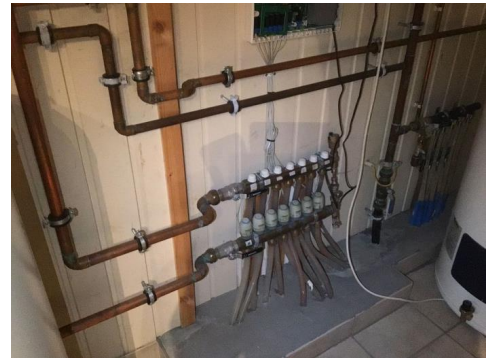
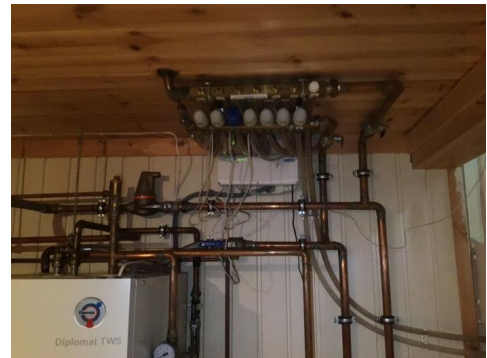
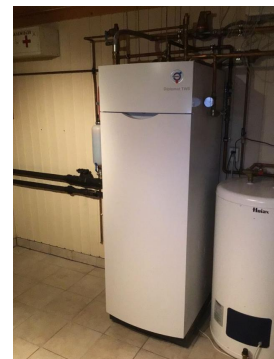
- Det er påvist andre avvik:

Det er ikke overflater v/røropplegg som tåler vann iht. lekkasje.

- Det må foretas tiltak for å lukke avviket.

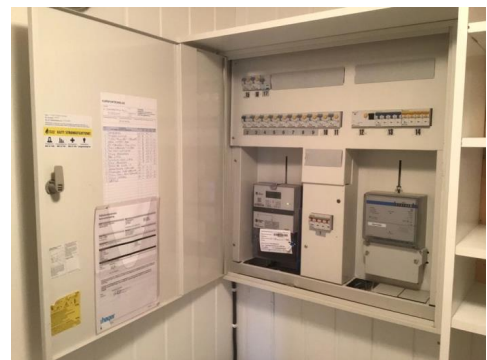
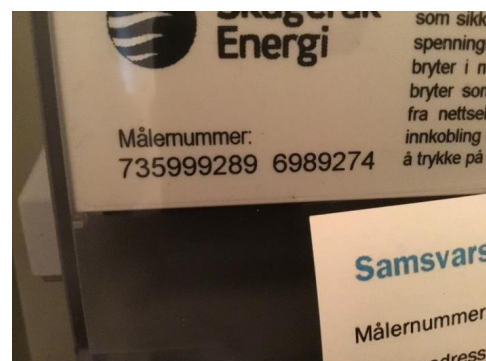
løse bryter

Anbefales el-sjekk ihht. observasjoner på stedvis løse el-stikk/brytere

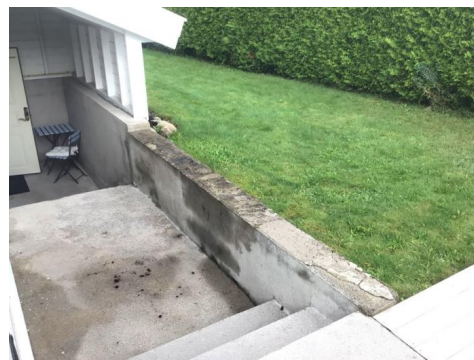
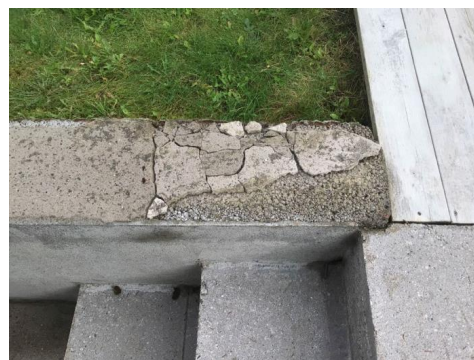
### TG 1 Forstøtningsmurer

Det er montert forstøtningsmur av lettklinker blokker. Noe slitasje på toppen av mur settes til TG2.

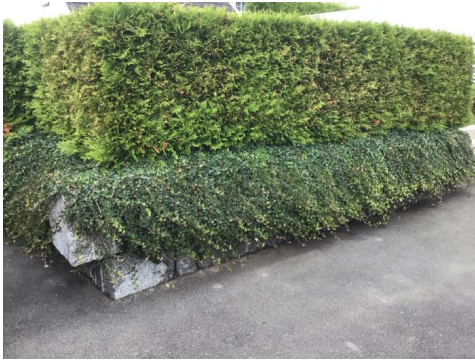
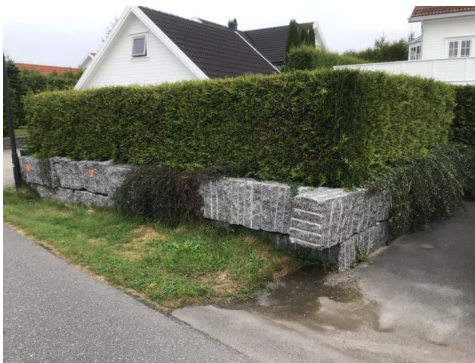
## Forstøtningsmurer - 2

Det er montert forstøtningsmur av lettklinker blokker.

- Det er påvist mindre sprekker og/eller skjevheter i muren.
- Det mangler rekkverk/annen sikring på forstøtningsmuren(e) ut ifra dagens krav.
- Det er påvist andre avvik:

- Rekkverk/annen sikring på forstøtningsmur må settes opp/utbedres.
- Lokal utbedring må utføres.
- Det må foretas tiltak for å lukke avviket.

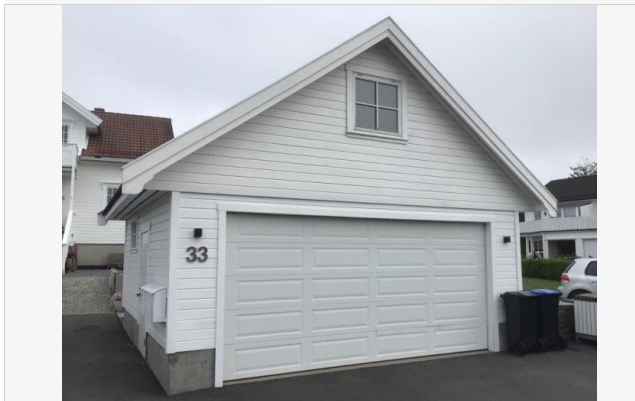
## Garasje

Det er oppført en garasje m/loft på tomten. Det er støpt plate på grunn, ringmur av blokker. Noe riss/sprekker i ringmur. Oppført i trekonstruksjoner og med kledning på fasader. Det er takstein som takteking. Det mangler takrenner, nedløp og snøfangere. Dette bør monteres. Stedvis fuktskjolder på innside av yttervegg på loft. Det mangler rekkverk på utvendig trapp/repo. Det er montert ytterdør på langsida til garasje og til loft. Noe tegn til råte/fuktskader på dør til loft. Montert leddport og elektrisk portåpner. Synlig skade/sprekk/bulk på leddport. Synlig plastfolie på øvre del av port/vegg når port er lukket. Noe utbedringer bør påregnes.
