Torpesvingen 33, 3295 HELGEROA

**Helgeroa- flott enebolig med
godkjent utleieleilighet i attraktivt
og barnevennlig boligområde på
Torpefeltet**

Forhold som har fått TG2: AVVIK SOM IKKE KREVER UMIDDELBARE TILTAK

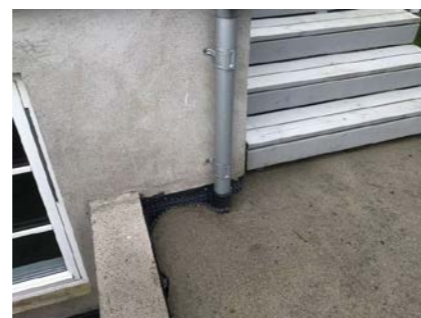
Overvann i bakken

Vurdering av avvik: Det er ikke tilfredsstillende bortledning av vann fra taknedløp ved grunnmur.

- Det bør lages system for bortledning av vann fra taknedløp ved grunnmur.

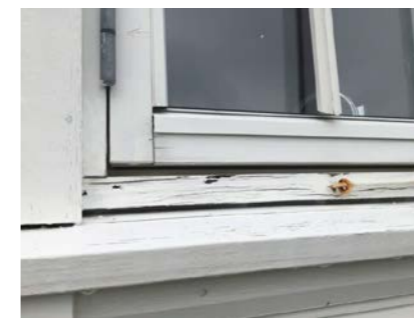
Vurdering av avvik: Antydning til råte i kjøkken vindu v/vask

Konsekvens/tiltak: Det må foretas tiltak for å lukke avviket. Vedlikehold og utbedringer/skifte vindu med råte

Vedlikehold og utbedringer/skifte vindu med råte

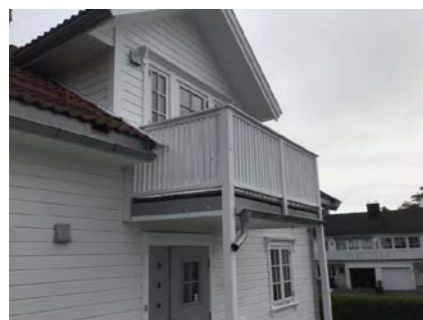
Vurdering av avvik: Rekkverket er for lavt i forhold til dagens krav til rekkverkshøyder.

- Det er ikke krav om utbedring av rekkverkshøyde opp til dagens forskriftskrav.

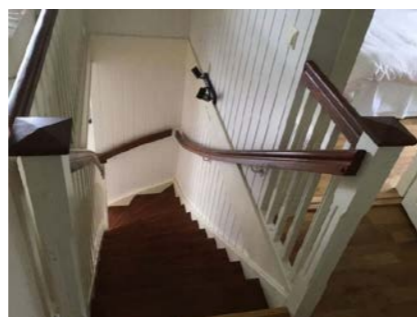
Vurdering av avvik: Noe knirk og slitasje i trinn

Konsekvens/tiltak: Det må foretas tiltak for å lukke avviket. Vedlikehold

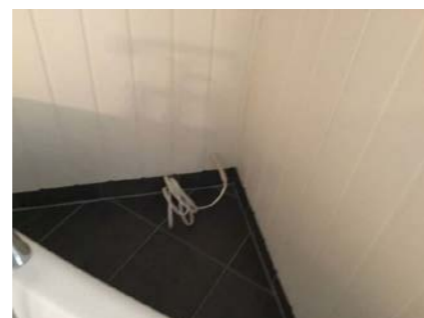
kabel i vegg

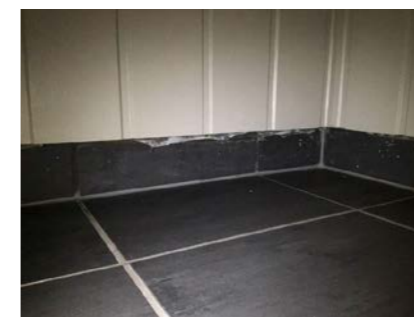
Normal slitasje. Synlig plastfolie nederst på vegg settes alene til TG2.

synlig plastfolie

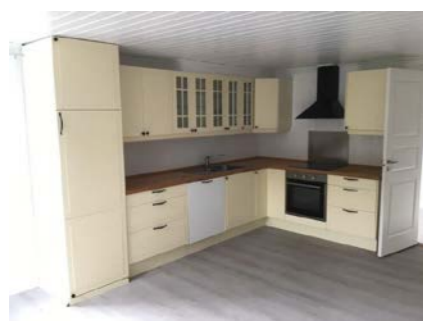
UNDERETASJE > STUE/KJØKKEN

1 TG 1 Avtrekk

Det er montert en vifte på kjøkken. Den har avtrekk ut av rommet.

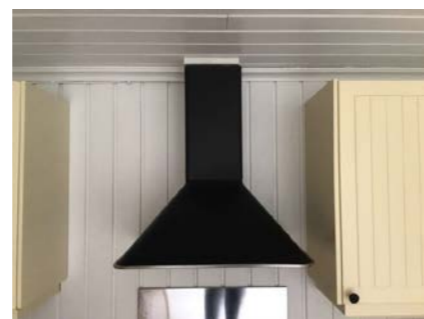
1 ETASJE > KJØKKEN

1 TG 2 Overflater og innredning

Innredningen og overflater med noe overflateslitasje. Det er montert innebygde enheter som stekeovn, kjøleskap og platetopp. Det ble ikke registrert fukt i typiske fuktutsatte steder som oppvaskbenk, oppvaskmaskin eller kjøleskap. Det er ikke flyttet på innredninger eller utstyr.

- Det er påvist skader på overflater/kjøkkeninnredning utover normal slitasjegrad.

- Det må påregnes lokal utbedring/utskiftning.

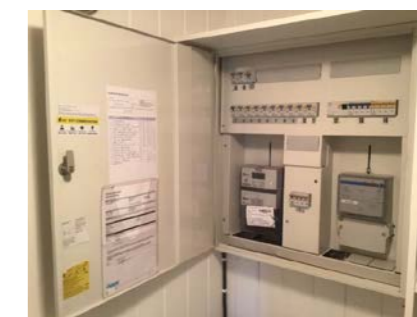
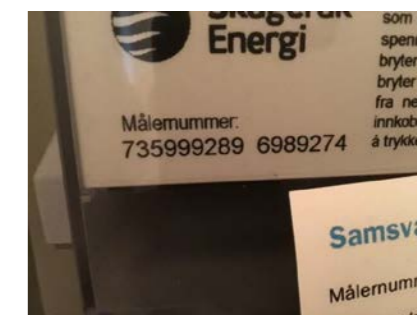
løs bryter

Anbefales el-sjekk ihht. observasjoner på stedvis løse el-stikk/brytere

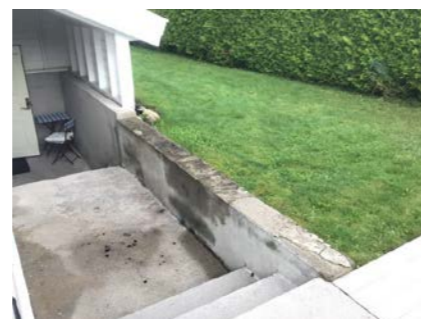
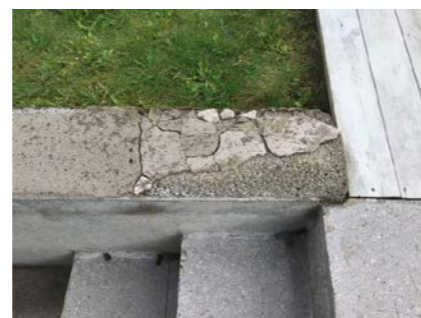
TG 1 Forstøtningsmurer

Det er montert forstøtningsmur av lettklinker blokker. Noe slitasje på toppen av mur settes til TG2.

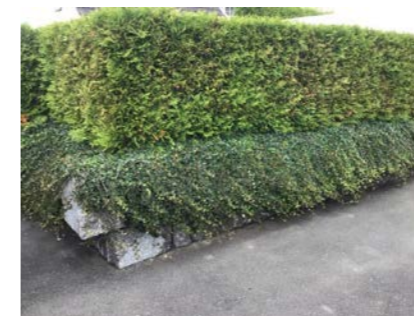
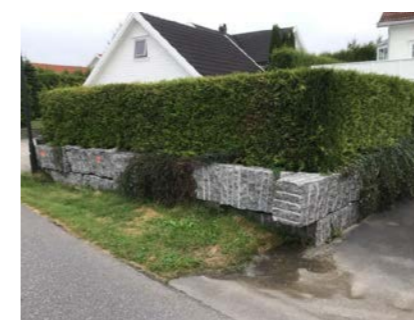
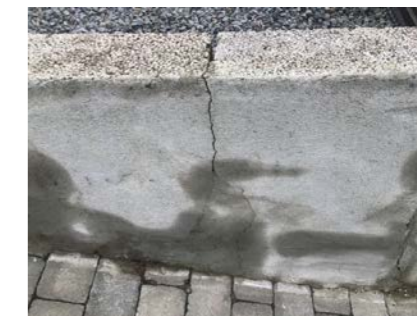
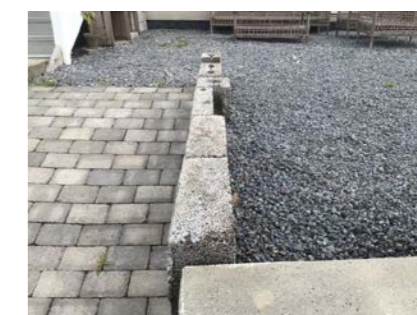
TG 3 Forstøtningsmurer - 2

Det er montert forstøtningsmur av lettklinker blokker.

- Det er påvist mindre sprekker og/eller skjevheter i muren.
- Det mangler rekkverk/annen sikring på forstøtningsmuren(e) ut ifra dagens krav.
- Det er påvist andre avvik:

- Rekkverk/annen sikring på forstøtningsmur må settes opp/utbedres.
- Lokal utbedring må utføres.
- Det må foretas tiltak for å lukke avviket.

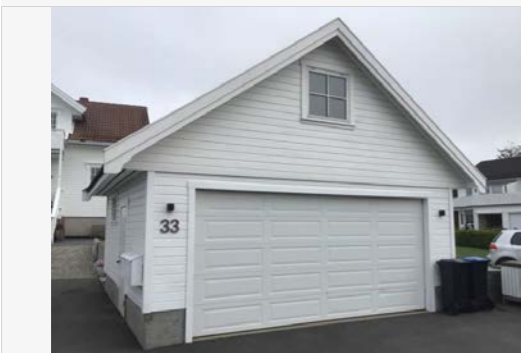
Garasje

Det er oppført en garasje m/loft på tomten. Det er støpt plate på grunn, ringmur av blokker. Noe riss/sprekker i ringmur. Oppført i trekonstruksjoner og med kledning på fasader. Det er takstein som taktekkning. Det mangler takrenner, nedløp og snøfangere. Dette bør monteres. Stedvis fuktskjolder på innside av yttervegg på loft. Det mangler rekkverk på utvendig trapp/repo. Det er montert ytterdør på langside til garasje og til loft. Noe tegn til råte/fuktskader på dør til loft. Montert leddport og elektrisk portåpner. Synlig skade/sprekk/bulk på leddport. Synlig plastfolie på øvre del av port/vegg når port er lukket. Noe utbedringer bør påregnes.
