Tilstandsrapport

Enebolig

Kremleveien 8, 3271 LARVIK

Befaringsdato: 18.03.2026

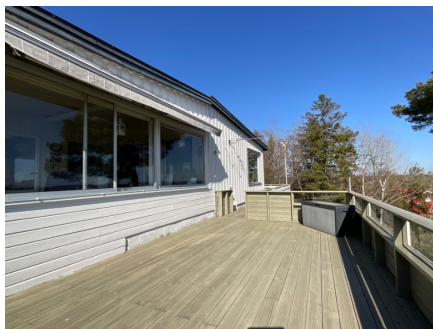
Terrasse.

Normalt vedlikehold som vaksing og overflatebehandling anbefales. Dette for å hindre at bygningsdelene skades og blir i så dårlig stand at de må skiftes.

Det anbefales å fjerne gjenstander som ligger under terrassen. Disse samler fukt under terrassen og skaper et fuktig miljø, som på sikt kan skade bgningsdeler.

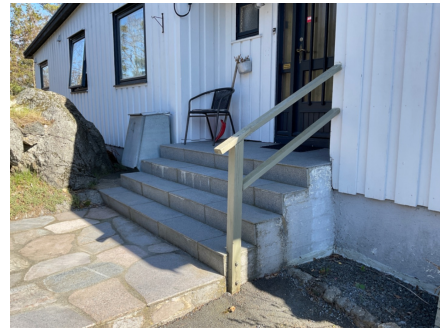
Betongtrapp i fbm. inngangsparti.

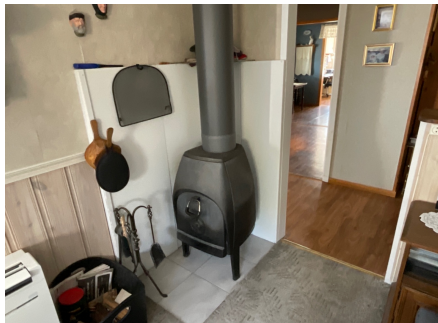
Vedovn og stålpipe.

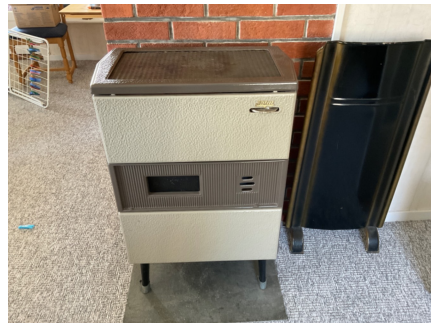
Oljekamin

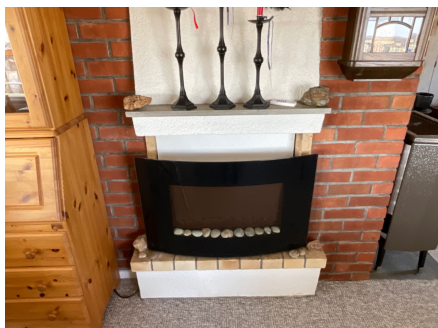
Peis i stue

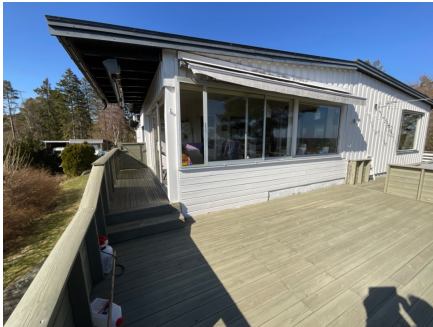
Innglasset sommerstue.

Fuktskjolder i tak bør følges med på. Om det blir flere skjolder bør taktekkingen sjekkes. Det er ikke kjent om skjoldene er fra før takomleggingen.

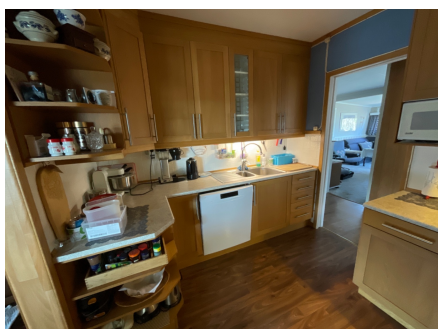
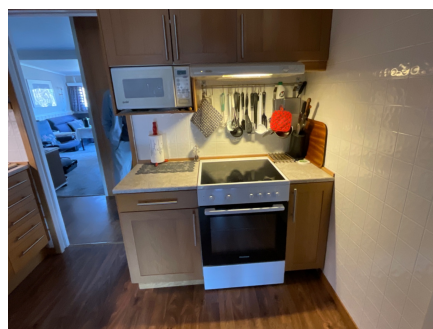
Kjøkken.

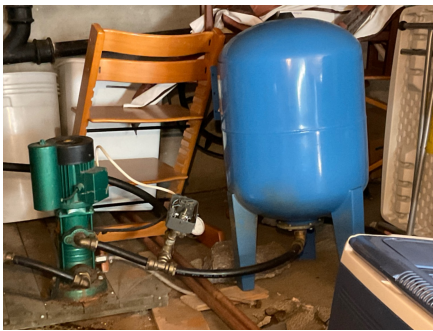
Trykktank i kjeller.

Eldre vannrør med begrenset restlevetid vil alltid har større risiko for lekkasjer en nyere vannrør. Lekkasje på vannrør kan føre til vannskader i konstruksjoner. Fremtidige eiere bør vurdere å få røropplegget sjekket av fagpersoner, og event skifte ut de gamle vannrørene.

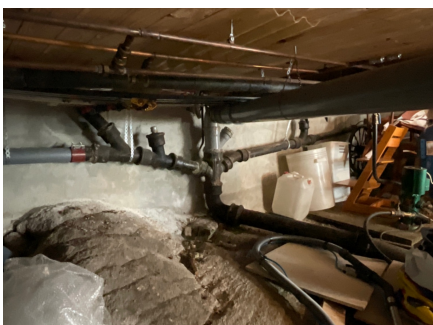
Avløpsrør.

Eldre avløpsrør med begrenset eller oppbrukt restlevetid vil alltid har større risiko for lekkasjer en nyere avløpsrør. Lekkasje på avløpsrør kan føre til vannskader i konstruksjoner. Fremtidige eiere bør vurdere å få røropplegget sjekket av fagpersoner, og event skifte ut de gamle avløpsrørene.

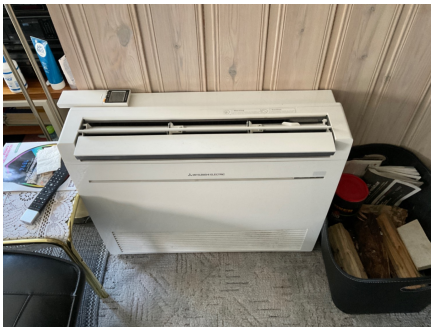
Luft til luft varmepumpe.

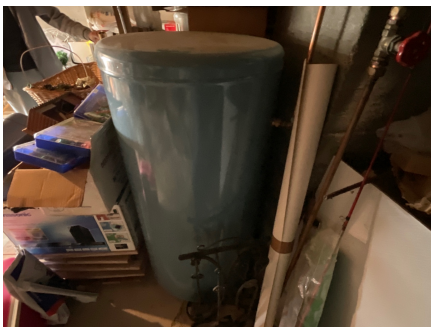
- Det er ikke behov for utbedringstiltak siden tanken fungerer i dag, men ut ifra alder kan skader plutselig oppstå på eldre tanker.

200l VV bereder

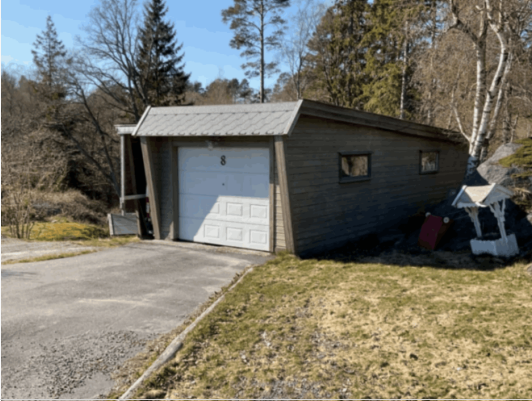
Garasje

Garasjen og karpporten holder enkel standard og har etterslep av vedlikehold og utskiftninger.
Garasjen er ikke ytterligere vurdert.
