# Tilstandsrapport

Fritidsbolig

Lakkergeta 154, 2923 TISLEIDALEN

Befaringsdato: 16.10.2025

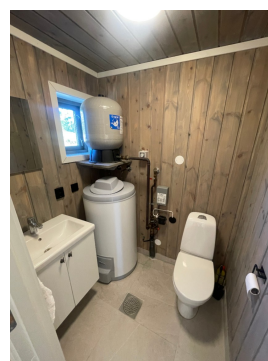
Aktuell byggeforskrift er teknisk forskrift 2017. Dokumentasjon: Det er fremlagt dokumentasjon på kontroll av våtrommets gulv fra uavhengig kontrollør datert 6.5.2025.

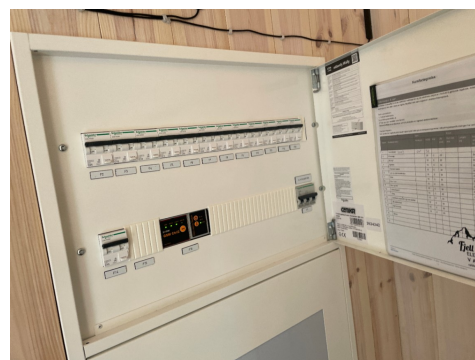
Jeg har ikke registrert avvik på El-anlegg. Dette er en forenklet kontroll begrenset til de spørsmål og undersøkelser som forskrift til avhendingslova (tryggere bolighandel) § 2-18 inneholder. Dette kan ikke sammenlignes med en kontroll utført av offentlig myndighet (Det lokale eltilsyn) eller registrert elektrovirksomhet, og en bygningssakkyndig har verken kompetanse eller lov til å foreta en slik kontroll. Tilstandsgraden er vurdert ut fra den forenklede og begrensede kontrollen som forskriften inneholder. El-anlegget kan ha feil og mangler som en slik forenklet undersøkelse ikke vil avdekke. Vær derfor oppmerksom på denne risikoen, og søk videre veiledning eller få en fullstendig kontroll utført av registrert elektrovirksomhet

Sikringsskap i gang med kursoversikt.
