# Tilstandsrapport

Tomannsbolig, vertikaldelt

Smibekkveien 8 A, 3750 DRANGEDAL

Rapportdato: 16.07.2025

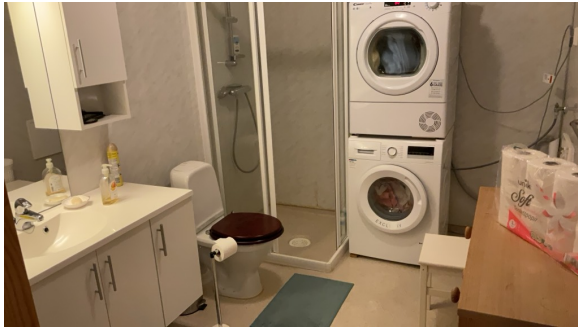
## 1. ETASJE > BAD/VASKEROM

### TG 2 Overflater vegger og himling

- Det er tegn på fuktskader nederst på våtromsplater.

Det er fuktsvleide plater i dusjhjørnet.

- Dersom det ikke gjøres tiltak vil fuktopptaket i platene føre til oppsvelling og utett tettesjikt med fare for videre fuktskade i tilstøtende konstruksjoner.
- Det må foretas utbedring av skadede plater.

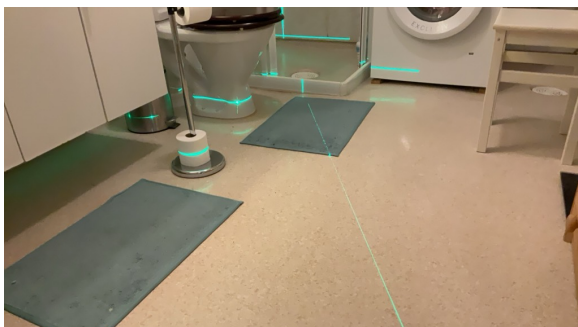
## 1. ETASJE > BAD/VASKEROM

### TG 2 Sluk, membran og tettesjikt

- Overvåk tilstanden jevnlig. For å få tilstandsgrad 0 eller 1 må tettesjiktet skiftes ut, men tidspunktet for når dette er nødvendig er vanskelig å si noe om.
- Det er viktig å merke seg at levetiden til en membran varierer basert på kvalitet, installasjon og bruk. Eldre membraner kan bli sprø og sprekke opp, noe som fører til at de mister sin vanntettende funksjon. Dette kan resultere i vannlekkasjer gjennom vegger og gulv og fuktskader.
