Ryskdalen hytteområde 69, 2423 ØSTBY

**Koselig hytte på én flate som ble  
tilbygget i 2009. Vedovn og solrik  
sydvestvendt terrasse. Nærhet til  
flotte skiløyper!**

### Samlet vurdering

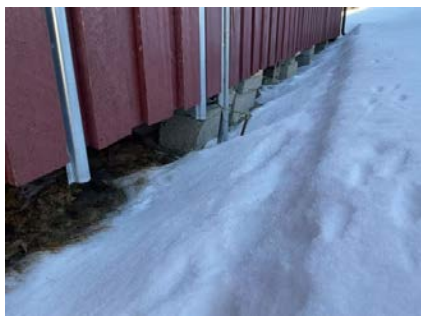
### 6.1 Grunnmur og fundament

- \* Grunnmur og fundament: Fundamentene har sklidd og er ikke i sin opprinnelige stilling Fundamentene har skader/sprekker.
- \* Vinduer og dører: Med tanke på oppnådd alder er punktering av glass i tiden som kommer påregnelig. Karmen er værslitte. Kittfalsen (utvendig tetting mellom vindusramme og glass) er uttørket og stedvis løsnet. Ytterdør tar i karm/terskel og har behov for justering. Flere vindu lot seg ikke åpne pga limeffekt fra maling mellom karm og vindusramme. Det er montert innvendige rullegardiner, som gjør at vinduene på 2 av soverommene ikke lar seg åpne. Disse kan lett demonteres om ønskelig. Det er ufullstendige karmklister rundt vinduer. Panel går helt ned til vannbrett, noe som øker faren for fuktoppsug i treverk.

Fundamenter med utglidning.

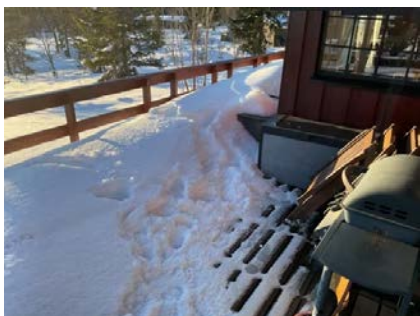
Terrasse.

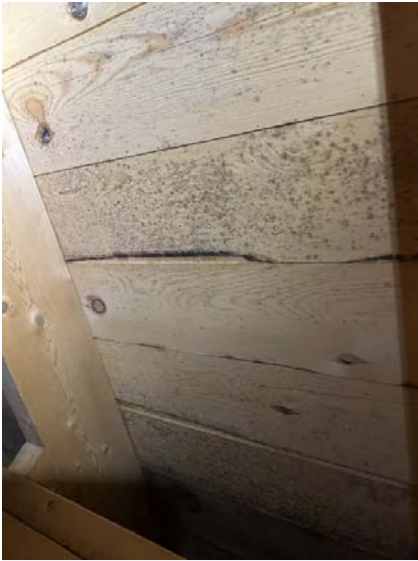
Missfarging i undertak.

Lufting/ventilering bør forbedres.

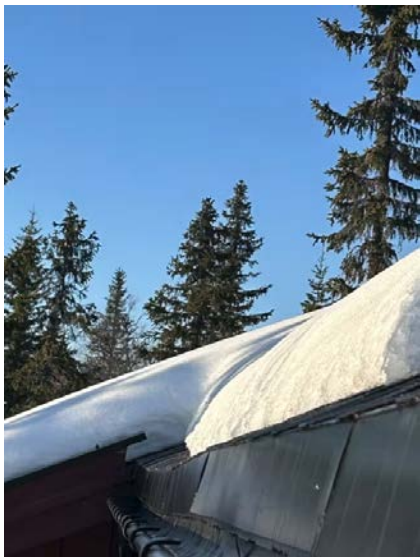
Svai/nedbøy i takflaten.

Takkonstruksjon	Saltak
Taket er dekket av snø på befaringsdagen, kun nedre del av taket som er synlig på ene siden. Befaringen begrenser seg til dette.	
Inspisert fra	Fra bakken
Er det tegn til svanker, skjevheter eller symptom på konstruksjonssvikt i takflaten?	Ja
Er det registrert symptom som tyder på at takkonstruksjonen er utilstrekkelig luftet?	Nei
<b>Oppsummering av takkonstruksjon</b>	<b>TG-3</b>
Det registreres svai/nedbøy i takflaten.	
Grunnet observasjoner av fundamentering, er det stor sansynlighet for at større deler av taket har svai/nedbøy.	
<b>Anbefalte tiltak / ytterligere undersøkelser anbefales</b>	
Svai/nedbøy i takflaten bør utbedres. Ses i sammenheng med fundamentering.	
Inspeksjon og vurdering av takkonstruksjonen anbefales når forholdene gjør det mulig.	
<b>Utbedringskostnader</b>	<b>10 000 - 50 000</b>

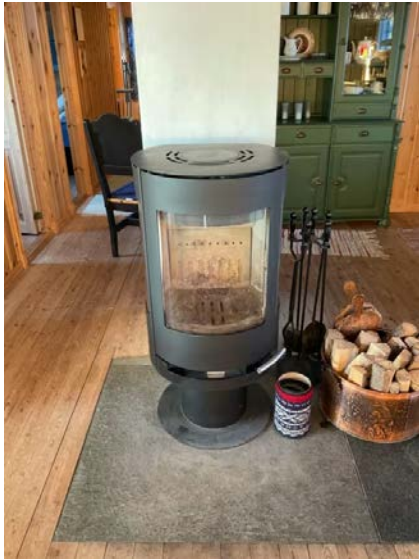
Vedovn.

Det registreres sprekker/ riss i pipa.

Sprekk i pipen bør holdes under observasjon for å følge med på utviklingen.

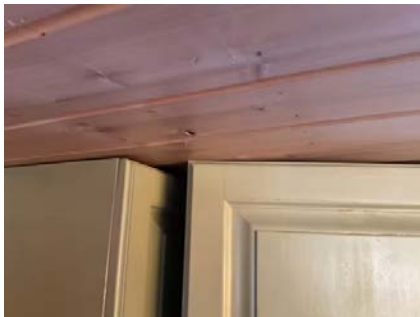
Benkeplate har ikke understøttelse ved oppvaskmaskin  
 Skapdører i hjørne lar seg ikke åpne, tar i taket  
 Overskap henger løst  
 Løse håndtak

Skapdør tar i taket.

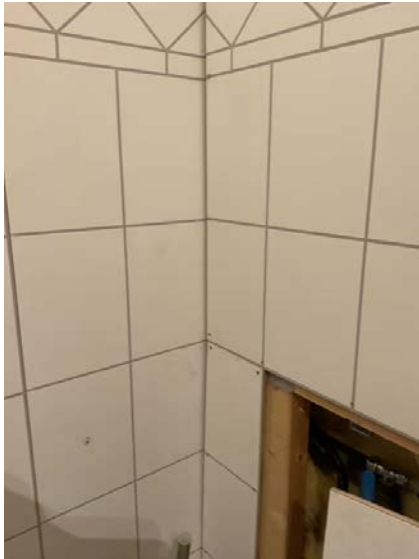
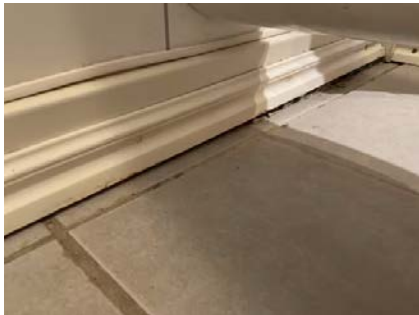
Ufagmessig utførelse.

Bom i fliser  
Sprekk i fuger  
Wc rommet fremstår som ufagmessig utført.  
Manglende dreins hull for wc  
Det er ikke etablert tett kasse for innebygget sisterner.

Overnevnte feil/avvik bør utbedres.

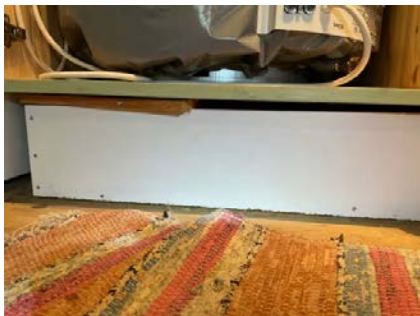
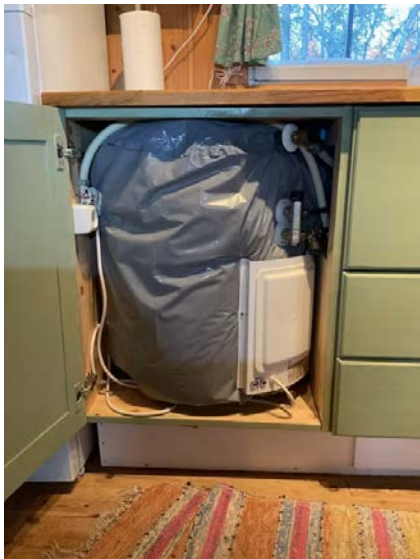
Plassering bereder.

Plassering bereder	
Kjøkkenbenk	
Fundament	
Kjøkkenskap uten understøttelse	
Årstall	
2009	
Størrelse	
115	
Er det manglende lekkasjesikring av bereder?	Ja
Er plugg (støpsel) på berederen brunsvidd?	Nei
Er det tegn til lekkasjer fra bereder?	Nei
Er bereder over 20 år?	Nei
<b>Oppsummering av varmtvannsbereder</b>	<b>TG-2</b>
<p>Bereder er plassert i rom uten sluk.</p> <p>Bereder er ikke lekkasjesikret med avrenning til avløp.</p>

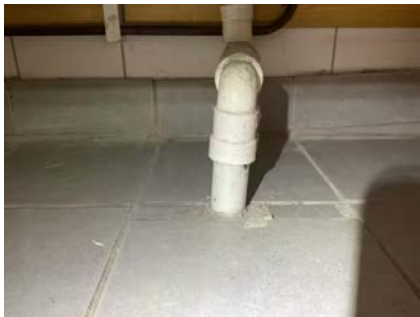
Rørgjennomføring i gulv.

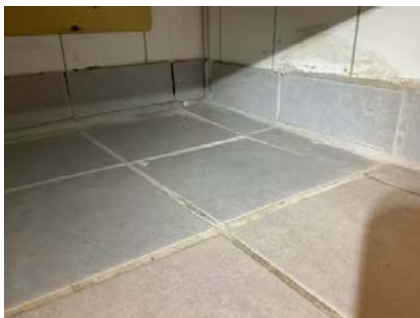
Ufagmessig utførelse. Manglende fugemasse og silikon.

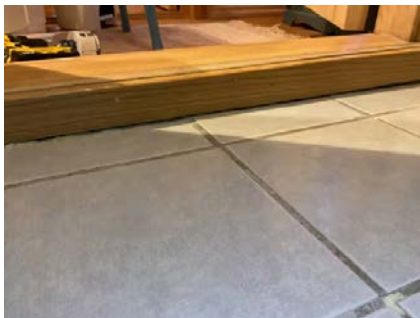
Manglende tettesjikt ved dør.

Lekkasjevann vil ikke ledes til sluk pga. manglende fall. Det er manglende fall på gulv og ingen synlige tettesjikt ved døråpning.

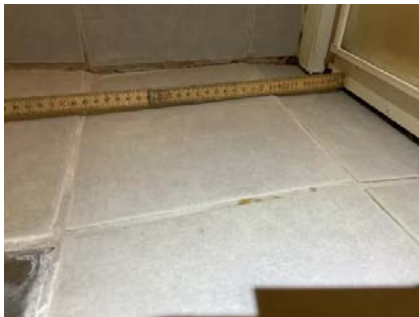
Store avvik på gulvfliser, med omkanter på flisene.

Omkant på fliser.

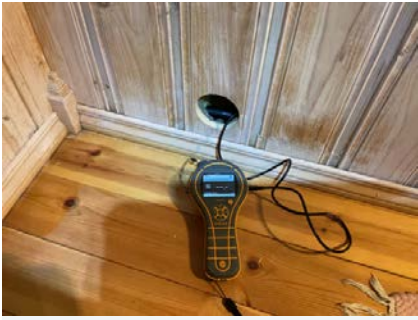
Hulltaking i tilstøtende rom.
