# Tilstandsrapport

📍 Strandveien 26 C, 1680 SKJÆRHALDEN

# gnr. 4, bnr. 230, snr. 4

Rapportdato: 24.09.2025

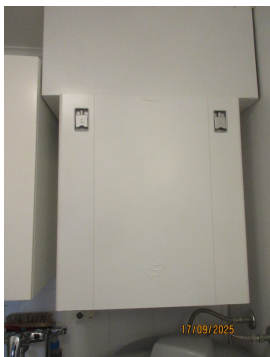
## ETASJE > VASKEROM/TEKN ROM

### ! TG 1 Tilliggende konstruksjoner våtrom

Hulltaking er ikke foretatt da det ikke er fysisk mulig pga tilliggende konstruksjoner. Ikke avdekket unormale fuktsymptomer med overflatesøk med protimeter SM

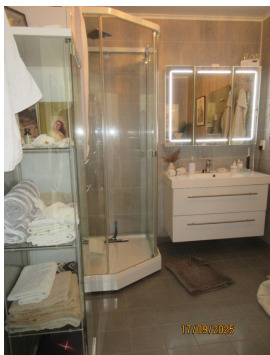
## ETASJE > BAD

### ! TG 1 Ventilasjon

Hulltaking er ikke foretatt da det ikke er fysisk mulig pga tilliggende konstruksjoner. Ikke avdekket unormale fuktsymptomer med overflatesøk med protimeter SM

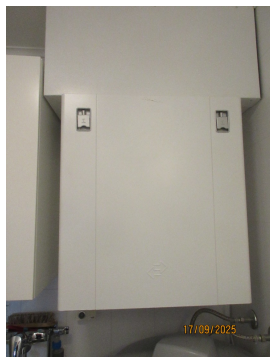
## Varmtvannstank

Varmtvannstanken er på ca. 200 liter.

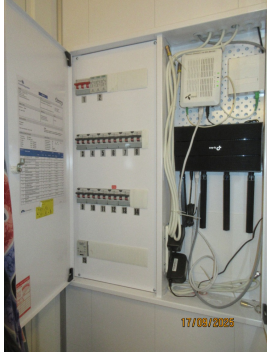
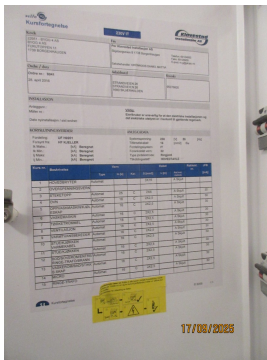
## ! TG 1 Branntekniske forhold
