Eriksmofeltet 21, 2436 VÅLER I SOLØR

Befaringsdato: 15.10.2024

Tilstandsrapport

ENEBOLIG

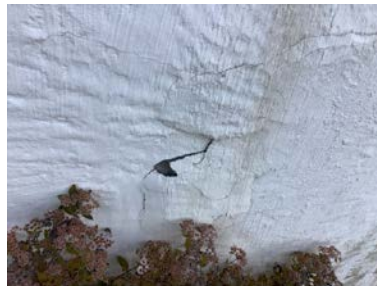
Løs puss på tilbygget garasje.
