# Tilstandsrapport

Enebolig

Granittvegen 20, 2230 SKOTTERUD

Befaringsdato: 09.05.2025

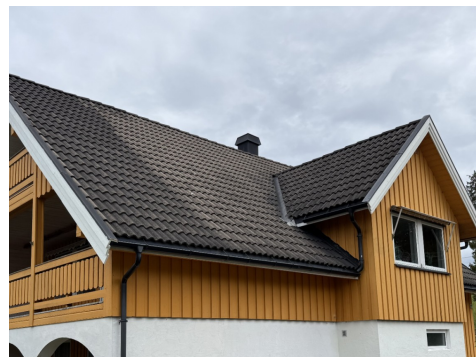
### TG 3 Nedløp og beslag

Takrenner, nedløp og beslag i lakkert metall

Det mangler snøfangere på hele eller deler av taket, noe som var krav på byggemeldingstidspunktet.

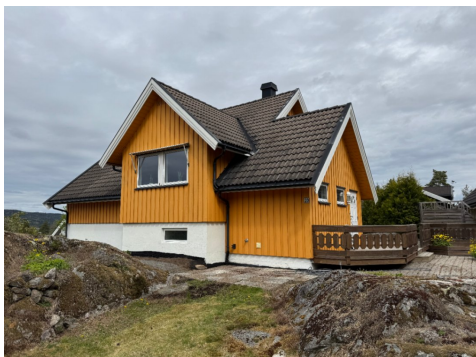
## ! TG 2 Veggkonstruksjon

Veggene har bindingsverkskonstruksjon fra byggeår. Fasade/kledning har stående bordkledning.

Det er ingen eller liten lufting i nedre kant av kledning mot grunnmur.

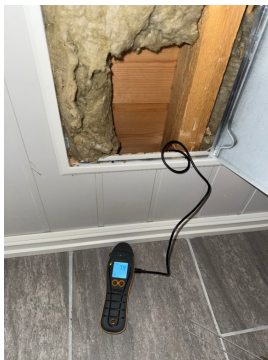
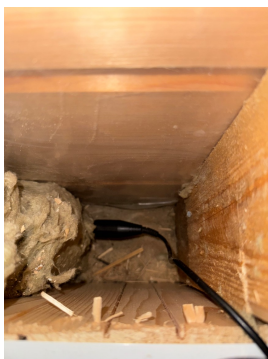
Hulltaking er foretatt gjennom eksisterende inspeksjonsluke uten at det ble avdekket unormale forhold. Undersøkelsen er utført i tilstøtende trapperom, under trapp og bak dusjhjørnet. Fuktkvotemåling i trekonstruksjonen viste en verdi på 7,9 vektprosent, noe som anses som tørt og innenfor normalområdet.

Hulltakinger er kun en stikkprøve i rommet og man kan ikke garantere for at det ikke er fukt andre steder i våtrommet.

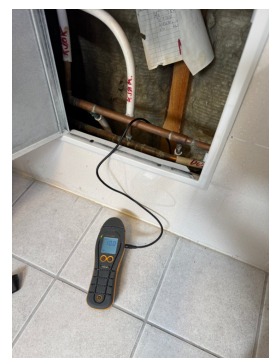
Fuktmåling er foretatt uten å påvise unormale forhold. Fuktkvotemåling (vekt%) i konstruksjonen ble målt til 10.

Hulltakinger er kun en stikkprøve i rommet og man kan ikke garantere for at det ikke er fukt andre steder i våtrommet.

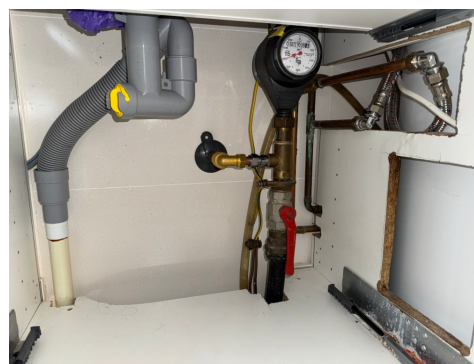
### ! TG 2 Avløpsrør

Det er avløpsrør av plast.

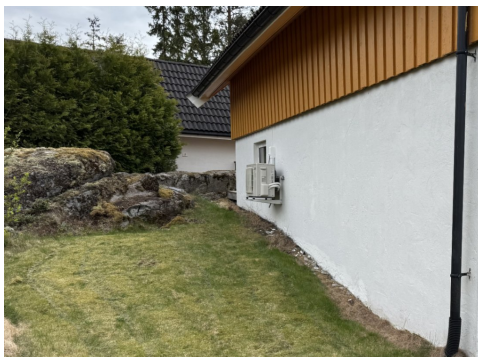
## Utvendige vann- og avløpsledninger

Ut i fra oppstikk er utv. avløpsrør av plast og vannledninger er av plast (PEL), men andre rørtyper i grunn kan ikke utelukkes (ikke synlig).
