Granittvegen 20, 2230 SKOTTERUD

**Pen enebolig med solrik tomt \***  
**Fire soverom \* Grenser til friareal**

# Tilstandsrapport

## ENEBOLIG

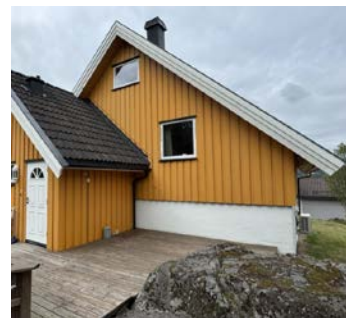
Byggverk skal sikres slik at is og snø ikke kan falle ned på steder hvor personer og husdyr kan oppholde seg.

Det mangler snøfangere på hele eller deler av taket, noe som var krav på byggemeldingstidspunktet.

**Kostnadsestimat: 10 000 - 50 000**

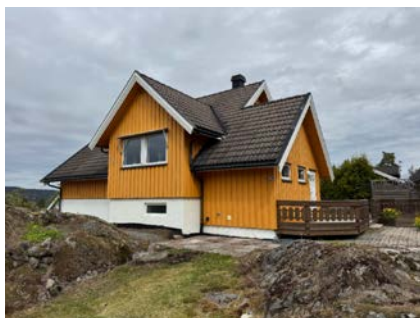
## 1 TG 2 Veggkonstruksjon

- Det er ingen eller liten lufting i nedre kant av kledning mot grunnmur.
- Det er påvist spredte råteskader i bordkledningen.
- Det er stedvise sprekkdannelser i forblending/utvendig puss.

- Råteskadet trekledning må skiftes ut.
- Råteskader i bordkledningen kan fortsette å utvikle seg både i tilliggende bordkledning og til bakenforliggende veggkonstruksjon, dersom en ikke foretar tiltak.
- Lokal utbedring må utføres.
- Uten tilstrekkelig lufting bak bordkledningen kan fuktighet som trenger inn bak bordene eller gjennom veggen innenfra ikke tørke opp. Dette skaper ideelle forhold for råtesopp og muggvekst.

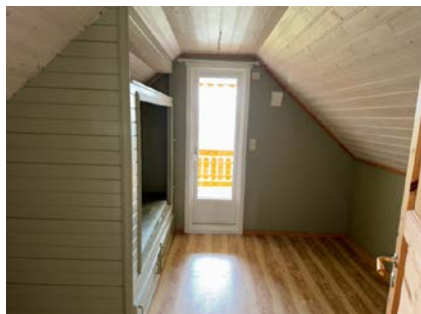
Fastskrudd luke

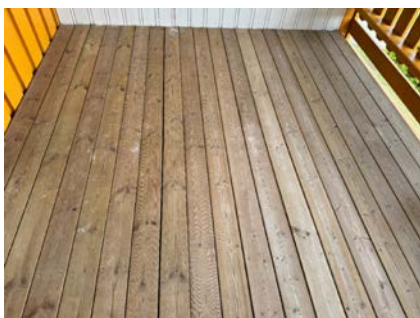
Balkongrekkverk 90cm.

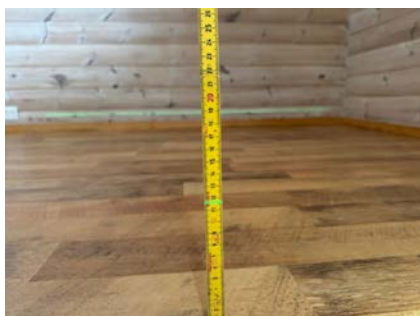
- Det er målt høydeforskjell på mellom 15-30 mm gjennom hele rommet. Tilstandsgrad 2 gis med bakgrunn i standardens krav til godkjente måleavvik.
- Målt høydeforskjell på mellom 10 - 20 mm innenfor en lengde på 2 meter. Tilstandsgrad 2 gis med bakgrunn i standardens krav til godkjente måleavvik.

Stuegulv i område nordvest 11,5cm (27mm lavere)

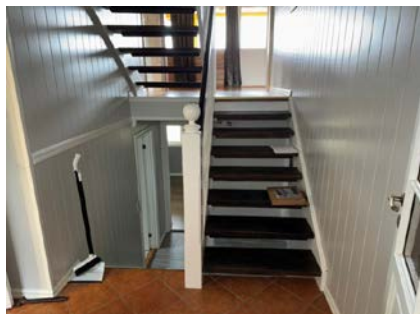
Manglende håndløper gir økt fare for fall, spesielt for barn, eldre og personer med nedsatt balanse

Det mangler håndløper på vegg i trappeløpet.

- Håndløper må monteres på vegg for å tilfredsstille krav på byggetidspunktet.
