Tilstandsrapport

Enebolig

Butjernåsen 70, 1954 SETSKOG

Befaringsdato: 11.11.2024

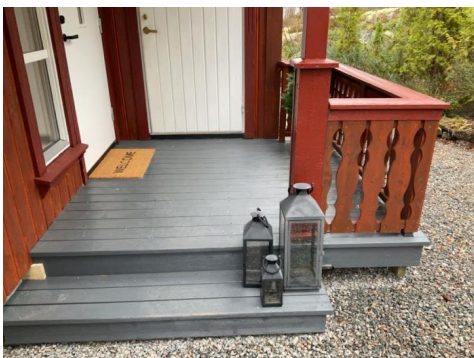
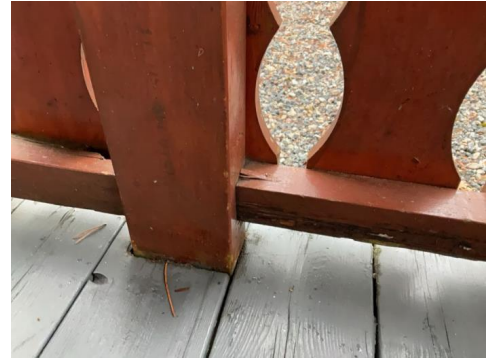
TG 1 Terrasse mot syd/vest

Terrasse i trekonstruksjon på punktfundamentering med blokker.

Vurdering av avvik:

- Det er påvist fukt/råteskader i konstruksjonen.

Det er råteskader i gulv og i rekkverk.

- Råteskadede konstruksjoner må skiftes ut.

Kostnadsestimat: 10 000 - 50 000

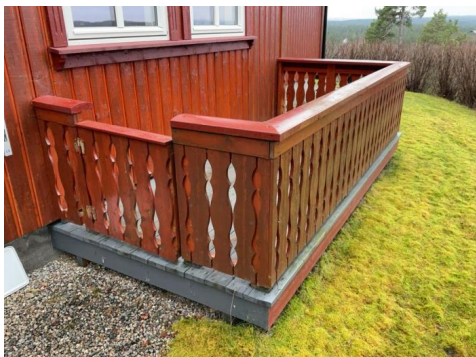
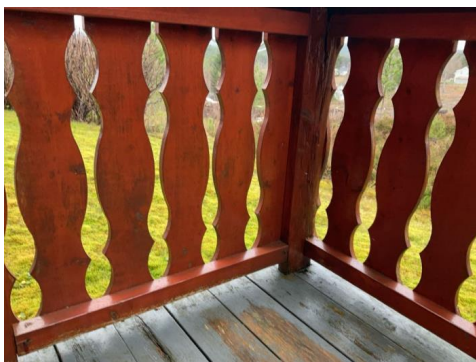
TG 2 Overflater

Vurdering av avvik:

- Det er avvik:

- Tiltak:

Bør utbedres.

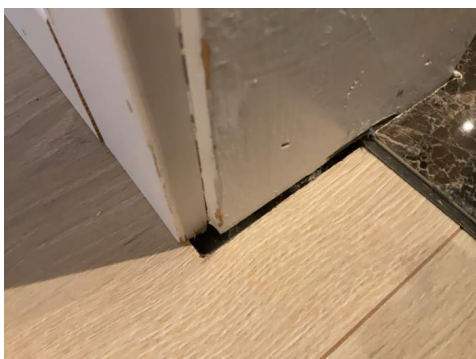
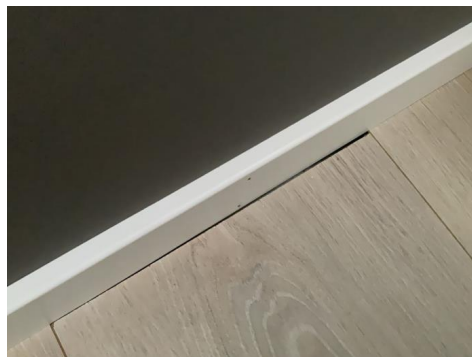
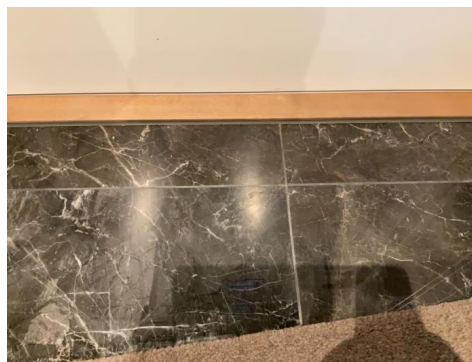
TG 1 Etasjeskille/gulv i 2. etasje

Etasjeskiller/gulv i 2. etasje er av trebjelkelag.
Det ble gjort stikkprøvekontroll med nivellering av gulv i boligen og det ble ikke påvist vesentlige skjevheter/planavvik.
Det ble stedvis målt planavvik/skjevhet med ca. 5-10mm. på 2 meters lengde.

Gulv er av betongdekke mot grunn.
Det ble gjort stikkprøvekontroll med nivellering av gulv i boligen og det ble ikke påvist vesentlige skjevheter/planavvik.

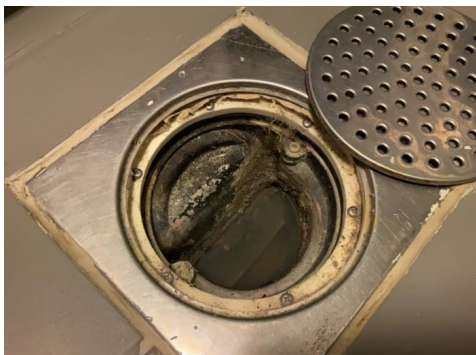
1. ETASJE > VASKEROM

! TG 1 Sanitærutstyr og innredning

Det ble gjort enkle fuktsøk med overflateinstrument Protimeter MMS på baderommet og det ble ikke påvist unormale fuktverdier.

Baderommet har standard fra byggeåret.
Det er ikke fremlagt noe dokumentasjon på våtrommet.

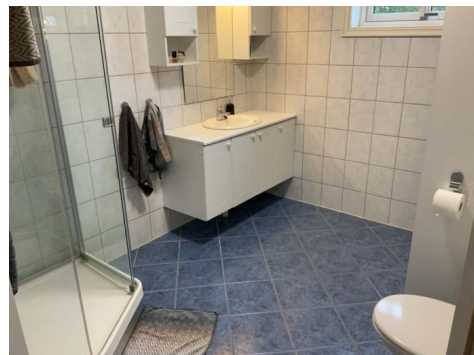
1. ETASJE > BAD/WC

! TG 1 Overflater vegger og himling

Hulltaking er foretatt uten å påvise unormale forhold. Hulltaking ble foretatt i vegg fra entre mot dusjnise bad. Det ble målt med stikkelektroder i treverk i veggen og det ble gjort visuell inspeksjon. Det ble ved målinger og visuell inspeksjon ikke påvist tegn på fuktskader.

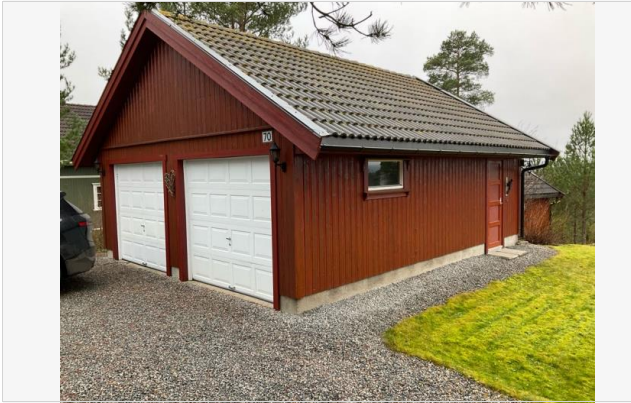
Garasje

Det er vesentlige skjevheter i bygningen - det ble målt planavvik/skjevhet med ca. 50mm. i byggets lengderetning.
