# Tilstandsrapport

Enebolig

Bueveien 5, 1769 HALDEN

Befaringsdato: 12.02.2026

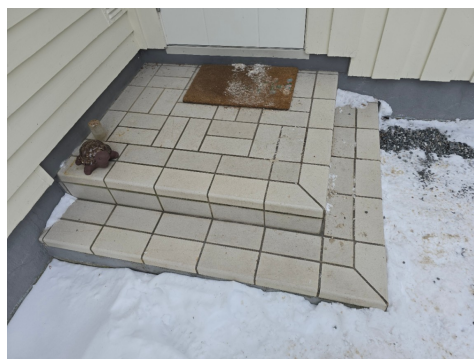
Repottrapp i betong trapp med fliser.

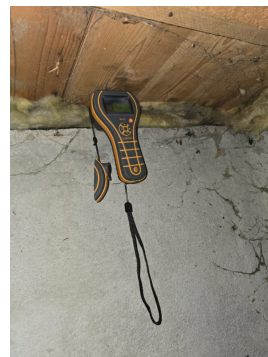
Bygningen har krypkjeller under trebjelkelag og stubbegulv.  
Krypkjelleren fremstår i normal stand med hensyn til alder på konstruksjonen.

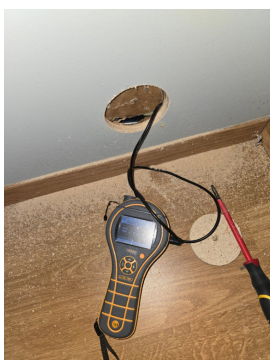
Hulltaking er foretatt uten å påvise unormale forhold. Hulltaking er foretatt på soverom.

Ingen utslag på skadelig fukt i bunnsvill.
