**Salgsobjekt:** Enebolig  
**Eierform:** Eiet  
**Byggeår:** 1967  
**BRA-i/BRA Total** 102/118 kvm  
**Tomtstr.:** 777.5 kvm  
**Soverom:** 2  
**Antall rom:** 3  
**Gnr./bnr.** Gnr. 166, bnr. 98  
**Oppdragsnr.:** 1101260020

# Velholdt enebolig med alt på ett plan - trivelig hage i fine omgivelser - Rishaughøgda

Befaringsdato: 12.02.2026

Rapportdato: 12.03.2026

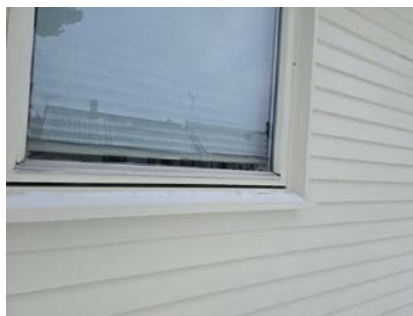
Karmene i vinduer er slitte og det er sprekker i trevirket. Vinduer er utsatt for værslitasje som medfører til fuktskader og tørkesprekker.

Vinduene har en alder og tilstand som tilsier at de har behov for utskiftning. Dersom boligen skal kles om og etterisoleres, anbefales det å skifte alle vinduer samtidig for å sikre god tetthet og energieffektivitet. Dersom tiltak ikke gjennomføres, kan det oppstå ytterligere fuktskader, varmetap og risiko for fuktskader i omkringliggende konstruksjoner.

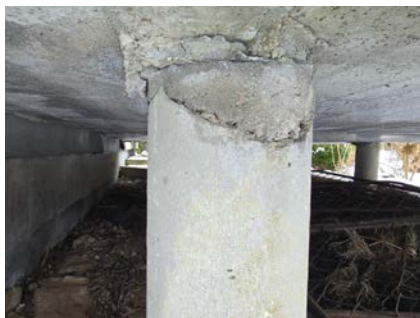
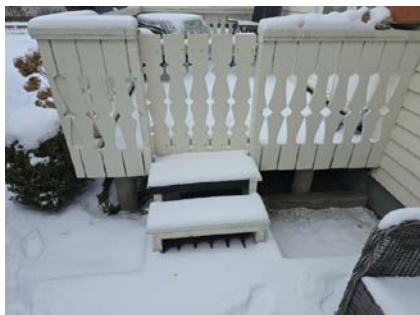
Det er registrert at det tidligere har vært skader på betongpilar som det har blitt utført lokale utbedringer på. Det er områder med blæring i maling, samt at det ikke er utført rustfrieskruer på rekkverk. Konsekvens/tiltak: Betongpilarer må holdes under jevnlig oppsikt. Blæring i maling bør utbedres, og det anbefales å benytte rustfrie skruer på rekkverket for å forhindre videre korrosjon. Slik at levetiden blir bevart.

Betongpilarer må holdes under jevnlig oppsikt.

Blæring i maling bør utbedres, og det anbefales å benytte rustfrie skruer på rekkverket for å forhindre videre korrosjon. Slik at levetiden blir bevart.

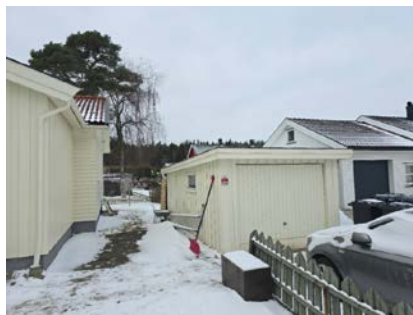
Områder med flatt terreng mot yttervegg. Konsekvens/tiltak: Det anbefales å etablere fallforhold på minimum 1:50 vekk fra grunnmuren i en avstand på minst 3 meter, for å redusere risikoen for at overflatevann ledes mot bygningen og forårsaker at krypkjelleren blir fuktutsatt

Det anbefales å etablere fallforhold på minimum 1:50 vekk fra grunnmuren i en avstand på minst 3 meter, for å redusere risikoen for at overflatevann ledes mot bygningen og forårsaker at krypkjelleren blir fuktutsatt
