# Tilstandsrapport

Våningshus

Pålsrudgutua 22 , 2265 NAMNÅ

Befaringsdato: 09.03.2026

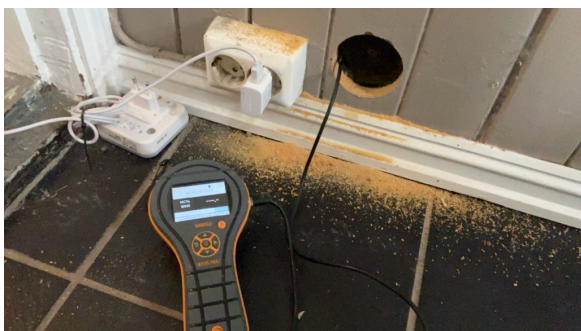
Hulltaking er foretatt uten å påvise unormale forhold.

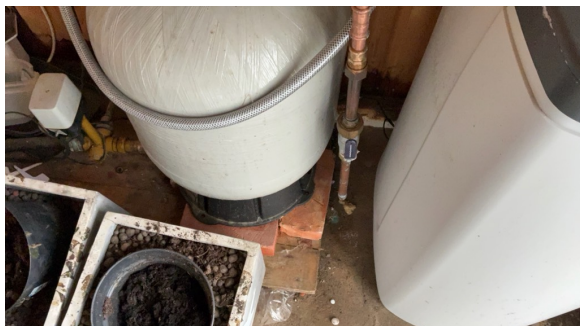
Stoppekran på teknisk rom.

- Tidspunkt for utskiftning av vannledninger nærmer seg.
- Det er ikke behov for utbedringstiltak siden anlegget fungerer i dag, men ut ifra alder kan skader plutselig oppstå på eldre anlegg.
- I forbindelse med oppgradering av våtrom vil det være naturlig med utskiftning av rør.

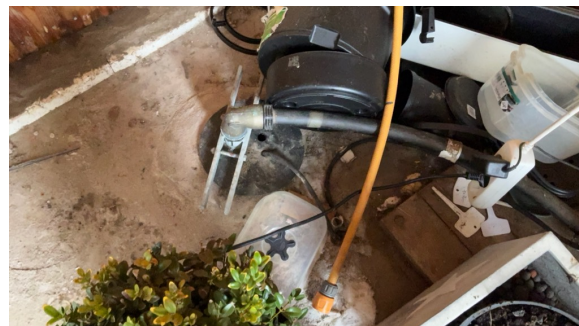
Vanninntak på teknisk rom.

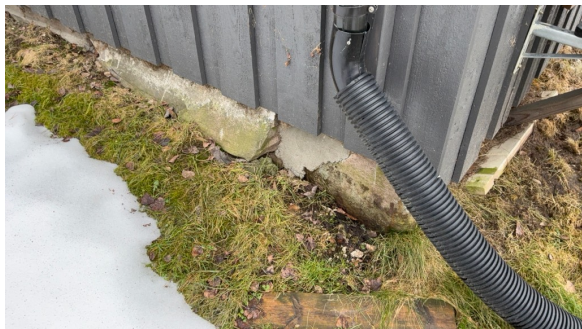
Det er foreløpig ikke behov for større tiltak enn forsegling og reparasjon, men dersom videre utvikling oppstår kan det bli nødvendig med mer inngripende tiltak.

Synlig naturstein.
