Pålsrudgutua 22, 2265 NAMNÅ

| Tilstandsrapport ..... | 49 |

Befaringsdato: 09.03.2026

Rapportdato: 12.03.2026

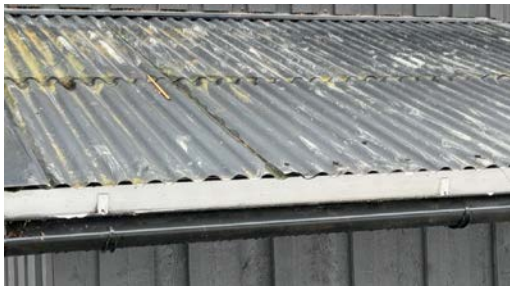
Eldre takplater av metall over teknisk rom.

Utbedre innfesting av takplater som løsner.

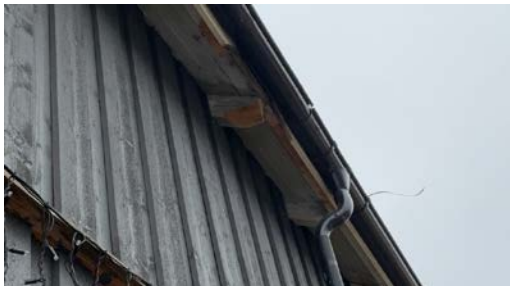
Eksempel på gjenværende malingsarbeid.

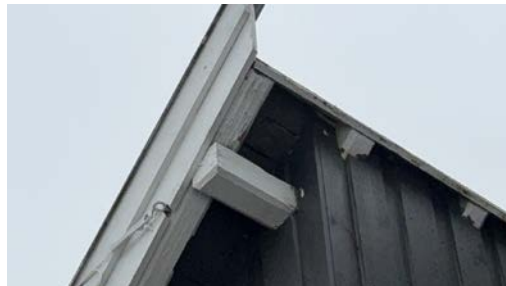
Overflate på treverk indikerer at det kan være råte på taksperre over entre.

Nærmere kontroll av sperre over entre.

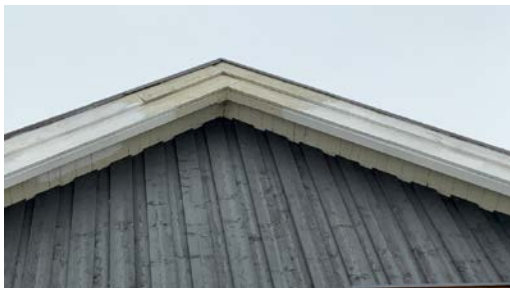
Eksempel på gjenværende malingsarbeid.

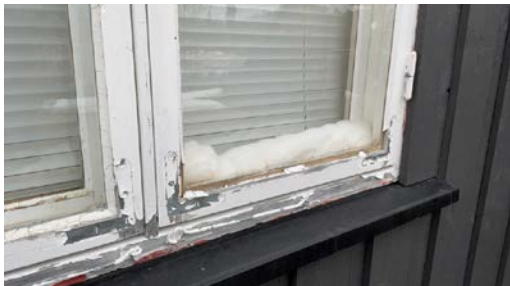
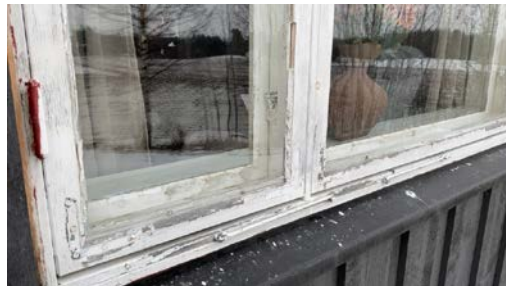
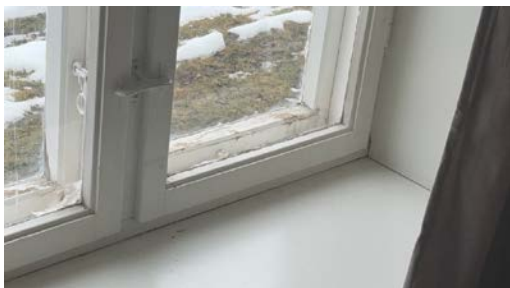
Vinduer med enkle glass og varerammer har passert forventet brukstid. Vinduer har kraftig slitasje og avskaling av kitt. Det må forventes luftlekkasjer fra denne type vinduer.

Eksempel på slitasje.

Utskifting av vinduer i stue.

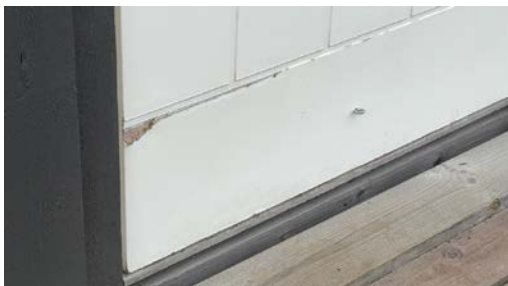
Verandadør: Slitasje og bruksmerker. Dør tetter ikke helt mellom dørblad og karm. Det er innvendig skade. Lås sitter skjevt.

Slitasje på dør ved veranda.

Justering og tilpasning.

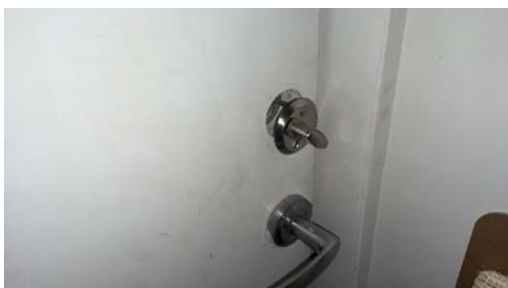
Lås sitter skjevt på verandadør.

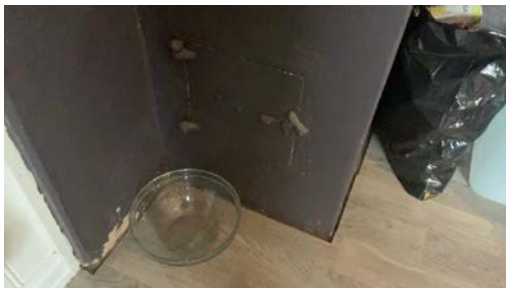
Sotluke på kjøkken.

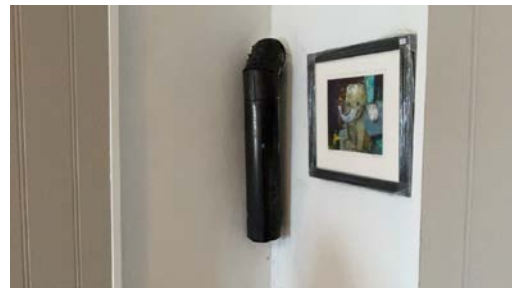
Åpent røykrør i 2. etasje.

Tetting av røykrør i 2. etasje.

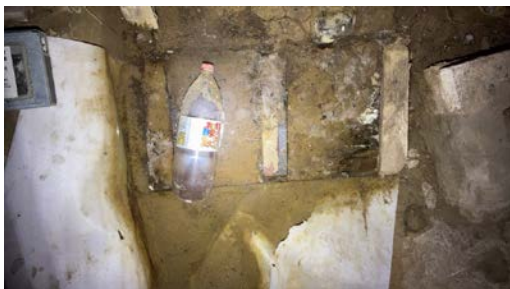
- Det er i krypkjeller konstatert omfattende fukt-/råteskader.

Det er ikke fuktsperre på bakken.

Det ligger vann på bakken i kryperom.

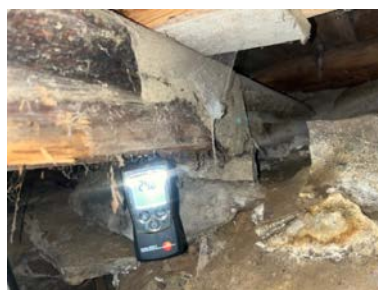
Det er observert råte i en bjelke

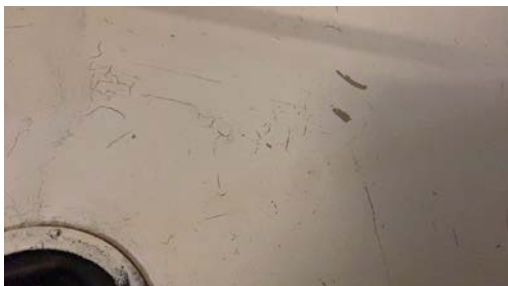
Forventet brukstid er passert med god margin og rommet nærmer seg tid for renovering.

Eksempel på slitasje.

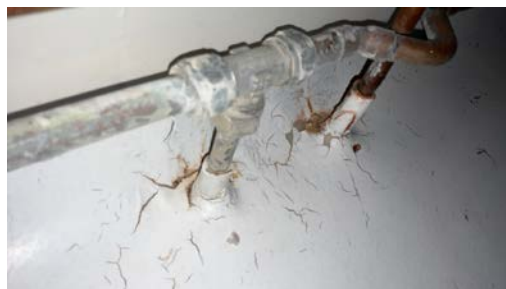
Usikre gjennomføringer i gulv.

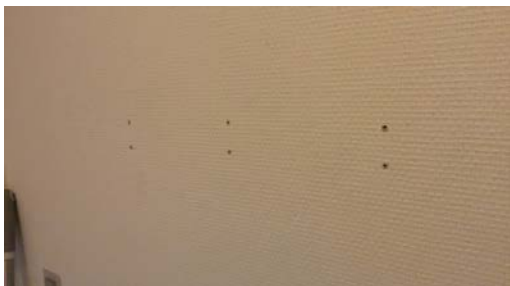
Skruehull i vegger

Lett oppussing av overflater.

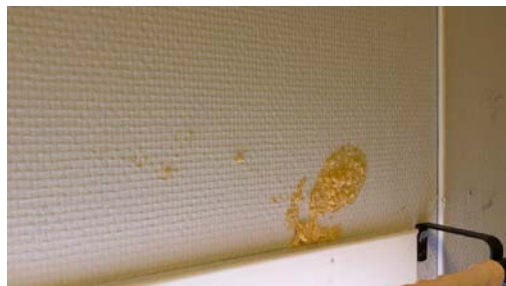
Byggeskum på veggflate

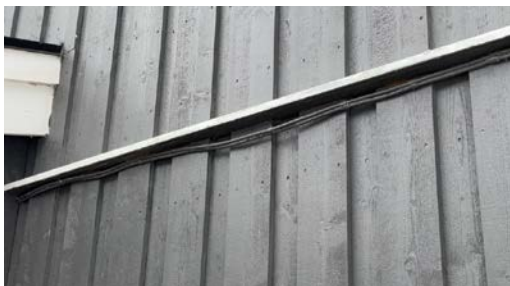
Løs innfesting av kabel.

**Ja Undertegnede er ikke el-takstmann og det elektriske anlegget er ikke kontrollert. Det anbefales innhenting av en utvidet el-kontroll utført av autorisert foretak.**

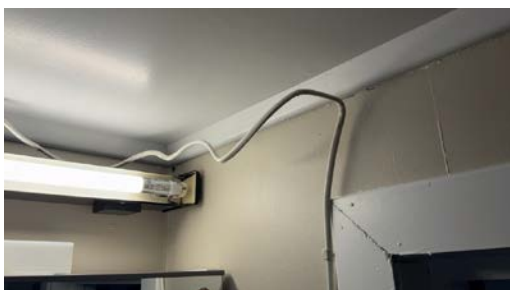
Manglende innfesting av kabel på bad.
