# Tilstandsrapport

Fritidsbolig

Slevikstranda 19, 1622 GRESSVIK

Befaringsdato: 27.01.2026

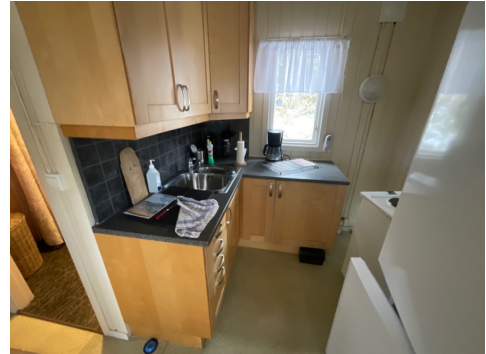
### 1. ETASJE > STUE/KJØKKEN

Kjøkkeninnredning fra nyere dato.

Kjøkkenet har profilerte fronter og laminat benkeplate. Frittstående komfyr og kjøl/frysenskap.
