# Tilstandsrapport

Enebolig

Likollveien 14, 1781 HALDEN

Befaringsdato: 03.03.2025

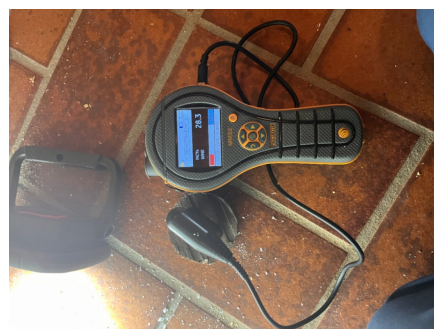
Det ble tatt hull for fuktkontroll i innforet vegg mot grunnmur på garderobe/bad, målt 28,3 vektprosent fukt som medfører at det ligger til rette for utvikling av mugg og råteskader. Det er synlig mugg på bakside av panel. Vegg er dessuten isolert med 30mm isoporplate, isopor skal være tildekket av ubrennbare materialer eller minst 8mm murpuss på grunn av at denne utvikler farlig gass ved brann og tilfører ekstra brannenergi.

Målt på bakside av panel i vegg mot grunnmur.
