**Salgsobjekt:** Enebolig  
**Eierform:** Eiet  
**Byggeår:** 1965  
**BRA-i/BRA Total** 359/437 kvm  
**Tomtstr.:** 2028 m<sup>2</sup>  
**Soverom:** 2  
**Gnr./bnr.** Gnr. 61, bnr. 359  
Gnr. 61, bnr. 360  
**Oppdragsnr.:** 1101240156

# Elegant arkitekttegnet villa på Likollen! Innendørs svømmehall og treningsanlegg.

# Tilstandsrapport

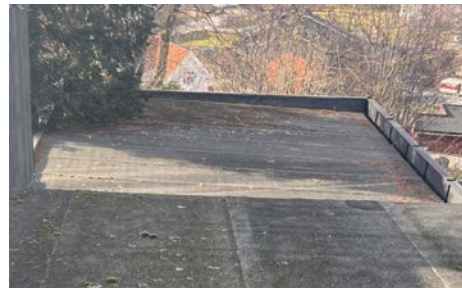
Hull i pappen på skjermtaket.

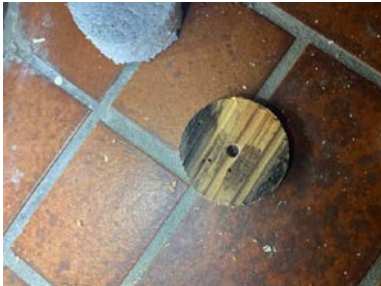
Det ble tatt hull for fuktkontroll i innforet vegg mot grunnmur på garderobe/bad, målt 28,3 vektprosent fukt som medfører at det ligger til rette for utvikling av mugg og råteskader. Det er synlig mugg på bakside av panel. Vegg er dessuten isolert med 30mm isoporplate, isopor skal være tildekket av ubrennbare materialer eller minst 8mm murpuss på grunn av at denne utvikler farlig gass ved brann og tilfører ekstra brannenergi.

Mugg på bakside av panel i hull på vegg mot grunnmur.

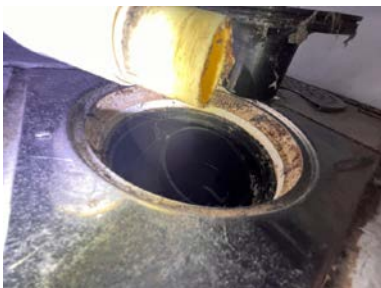
Ikke synlig slukmansjett

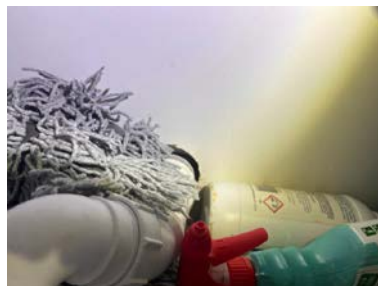
Rørgjennomføringer i vegg

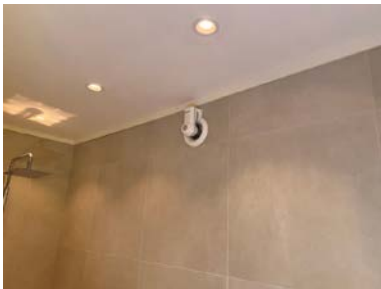
Vifte i vegg på bad, trekker også fra vaskerommet.

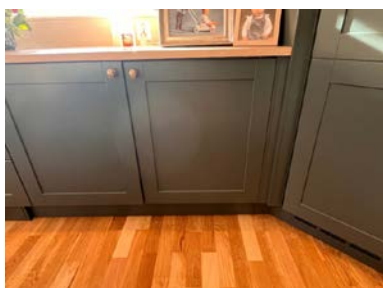
Ikke montert luft rist under fryseskapet

Avløpet må utbedres og det bør undersøkes om lufting av fryseskapet er ivaretatt slik det er montert nå.

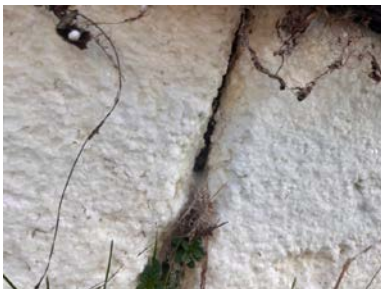
Isopor på utside av grunnmur.

- Synlig isolasjon må tildekkes på forsvarlig måte.
