# Tilstandsrapport

Fritidsbolig

Bruvikvegen 574, 5285 BRUVIK

# gnr. 148, bnr. 21

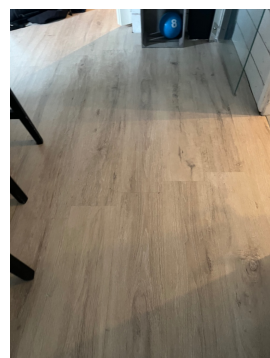
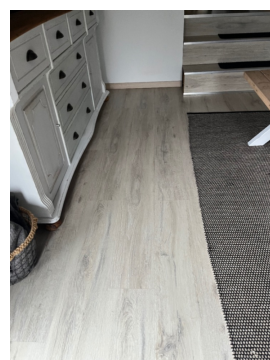
Det er kontrollert for knirk og svikt og visuelt for fuktskjolder og skader.

Innvendige overflater fremstår med noe lokal slitasje, tilstandsgrad basert på helhet.

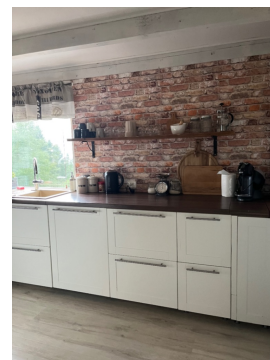
### ! TG 1 Avtrekk

Ventilator montert over platetopp på kjøkken.

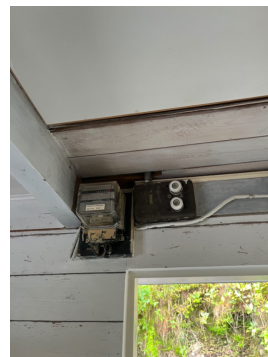
10. Er det tegn på at kabelinnføringer og hull i inntak og sikringsskap ikke er tette, så langt dette er mulig å sjekke uten å fjerne kapslinger?  
**Nei**
11. Finnes det kursfortegnelse, og er den i samsvar med antall sikringer?  
**Nei**
12. Foreta en helhetsvurdering av det elektriske anlegget, dets alder, allmenne tilstand og fare for liv og helse. Bør det elektriske anlegget ha en utvidet el-kontroll?  
**Ja Registrerte avvik medfører anbefaling om utbedring og uavhengig kontroll på anlegget i sin helhet. Estimert gjelder det nevnte**

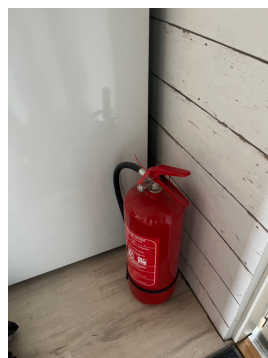
## Branntekniske forhold

1. Er det mangler for brannslukningsutstyr i boligen iht. forskriftskrav på søknadstidspunktet, men minst Byggeforskrift 1985?  
**Nei**
2. Er det skader på brannslukningsutstyr eller er apparatet eldre enn 10 år?  
**Ja**
3. Er det mangler på røykvarsler i boligen iht. forskriftskrav på søknadstidspunktet, men minst Byggeforskrift 1985?  
**Nei**
4. Er det skader på røykvarslere?  
**Nei**
