# Tilstandsrapport

Enebolig

Svingen 25, 1860 TRØGSTAD

Befaringsdato: 06.08.2025

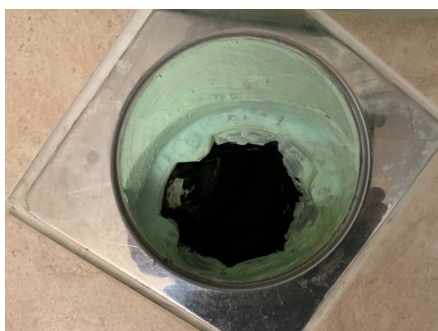
## 1. ETASJE > BAD

### TG 1 Sanitærutstyr og innredning

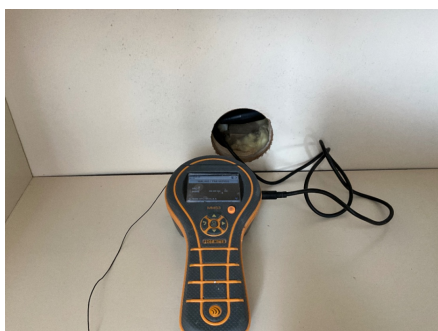
### TG 0 Tilliggende konstruksjoner våtrom

Hulltaking er foretatt, uten å påvise unormale forhold. Hulltaking er foretatt i stue. Fuktkvotemåling (vekt%) i konstruksjonen ble målt til under 6.
