Tilstandsrapport

Enebolig

Tendøgutua 32 , 2283 ÅSNES FINNSKOG

Oppdragsnr.: 21034-1443

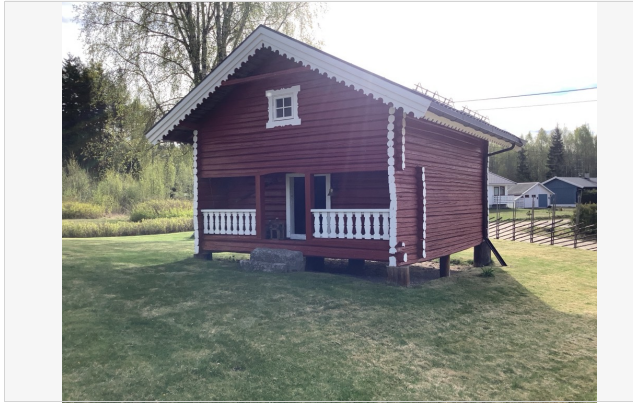
Stabbur

Bygget er ikke tilstandsvurdert ihht Forskrift til avhendingslova og NS3600. Dette er kun en enkel beskrivelse.

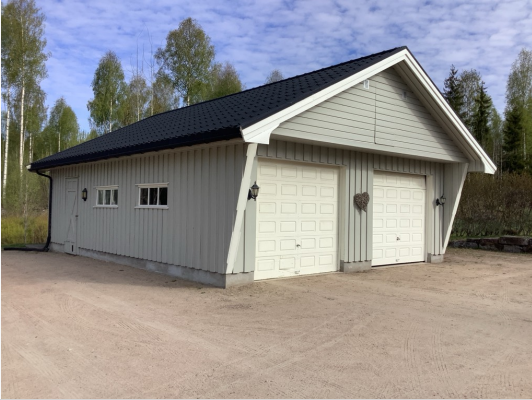
Garasje

Kledd igjen en vegg på carport
