# Tilstandsrapport

Enebolig

Sandstadveien 4, 1743 KLAVESTADHAUGEN

Rapportdato: 18.08.2025

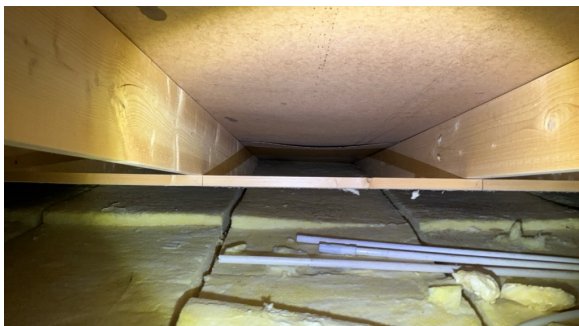
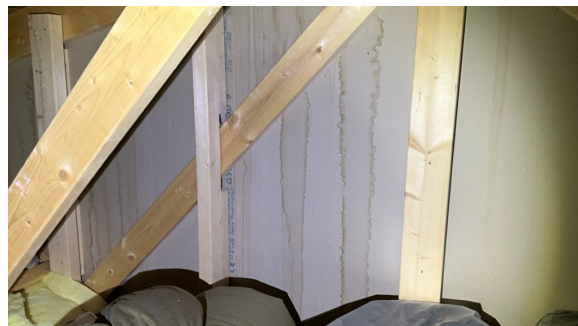
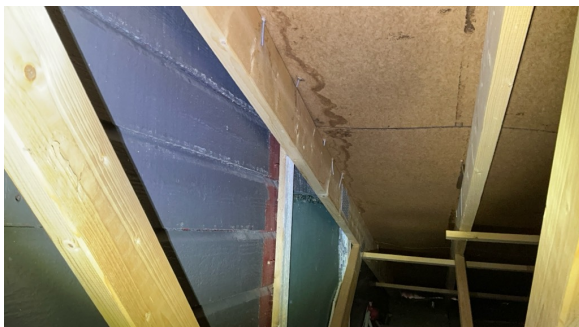
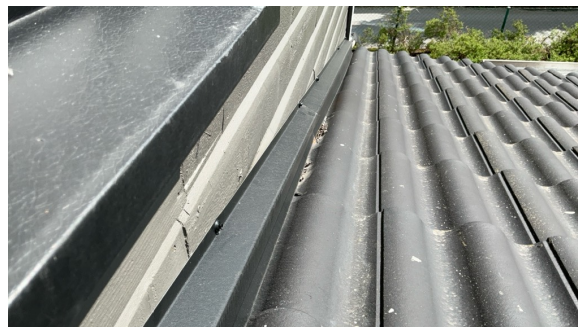
Det er registrert fukt skjolder i undertak og på gavlvegg.

Registrerte fukt skjolder i undertak kan ha en kobling til ufagmessig utførelse av beslag mellom yttervegg og tak for hoved og tilbygg.

Utvendig beslag må utbedres.

Overvåk tilstand jevnlig for å se mulig utvikling over tid.

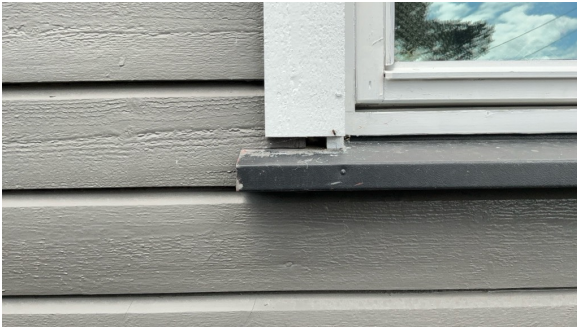
## TG 2 Vinduer

Det er ikke montert tilstrekkelig vannbrettbeslag på vinduer i kjeller/underetasje, noe som øker risikoen for fuktinntrengning i vegg.

Vedlikehold.

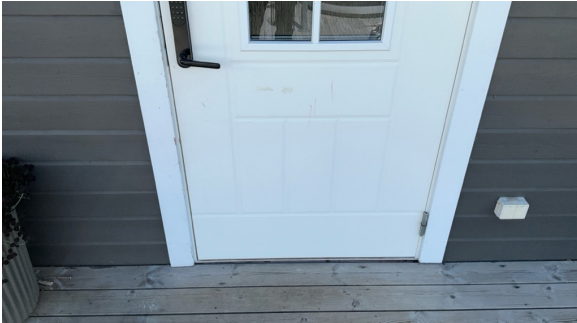
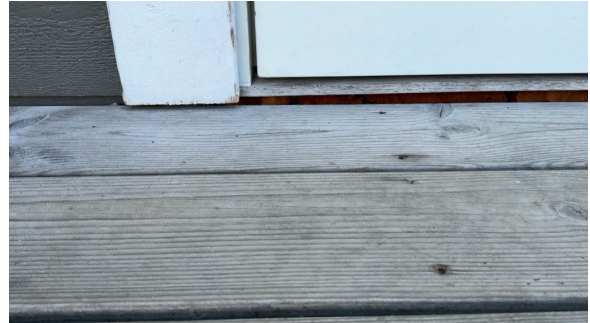
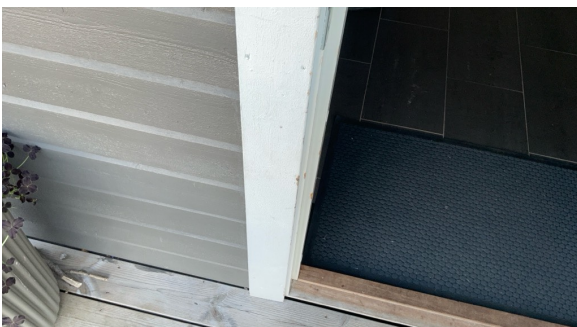
## TG 2 Dører

Manglende terskelbeslag, noe som gir økt risiko for fukt inntrengning til innenforliggende konstruksjoner.  
Merker på overflater.

- Dører må justeres.

Montere beslag.  
Vedlikehold.

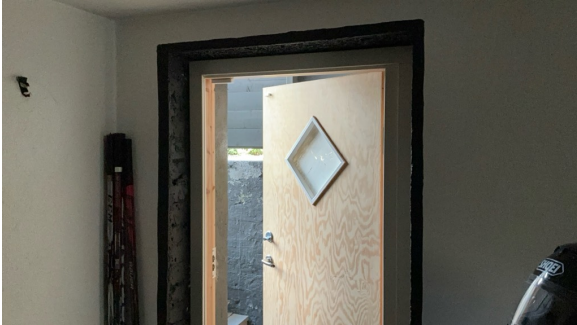
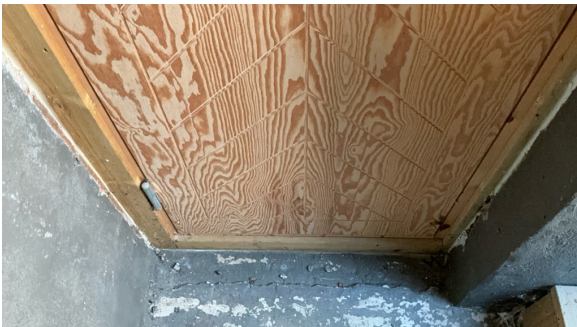
## TG 2 Dør til kjeller

Manglende terskelbeslag, noe som gir økt risiko for fukt inntrengning til innenforliggende konstruksjoner.

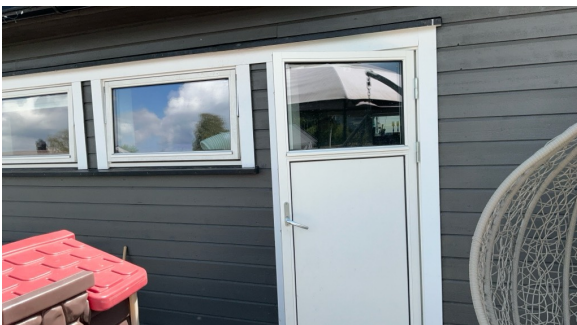
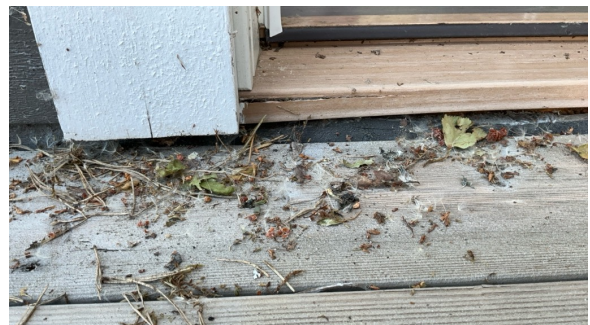
## TG 2 Balkongdør

Manglende terskelbeslag, noe som gir økt risiko for fukt inntrengning til innenforliggende konstruksjoner.  
Sprekk i terskel list.

Montere beslag.

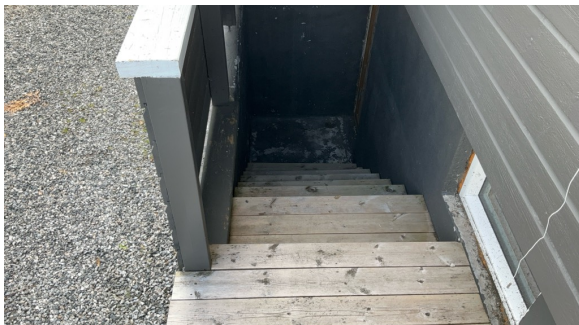
## TG 3 Utvendige trapp til kjeller

Kostnadsestimatet er kun satt for den lokale utbedringen av TG3 avviket som i dette tilfellet gjelder utskiftning av råteskadet trevirke, ikke eventuelle følge tiltak som kan følge med og heller ikke eventuelle andre TG2 avvik som er nevnt under denne konstruksjonen

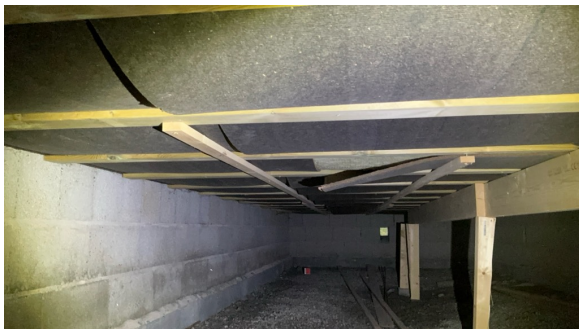
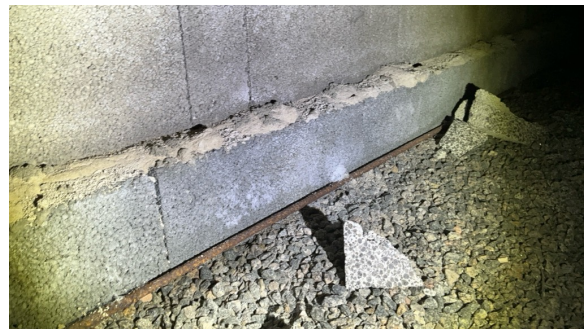
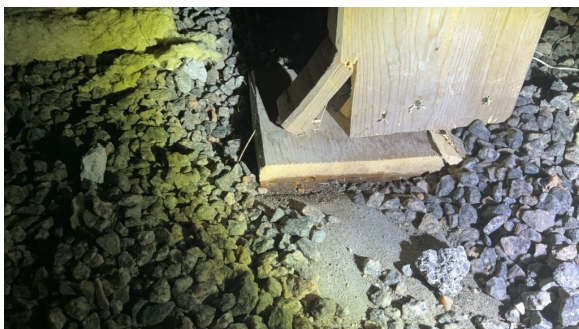
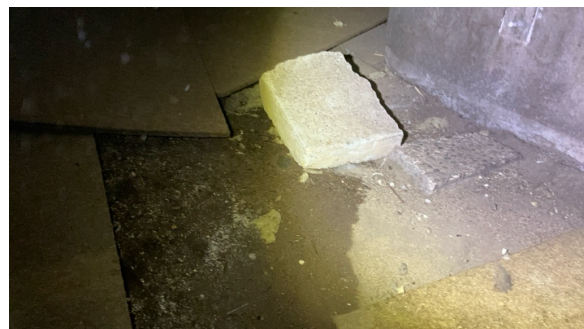
## TG 2 Rom Under Terreng

Kostnadsestimatet er kun satt for den lokale utbedringen av TG3 avviket som i dette tilfellet gjelder utskiftning av råteskadet trevirke og undersøkelse av kilde til fukt, ikke eventuelle følge tiltak som kan følge med og heller ikke eventuelle andre TG2 avvik som er nevnt under denne konstruksjonen

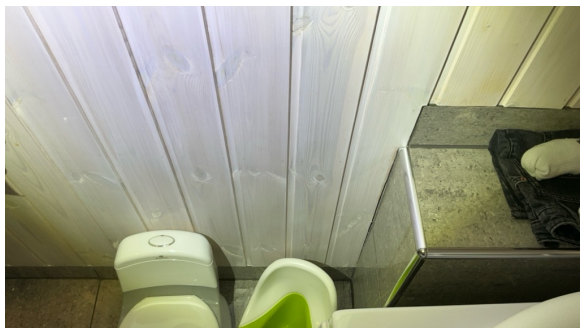
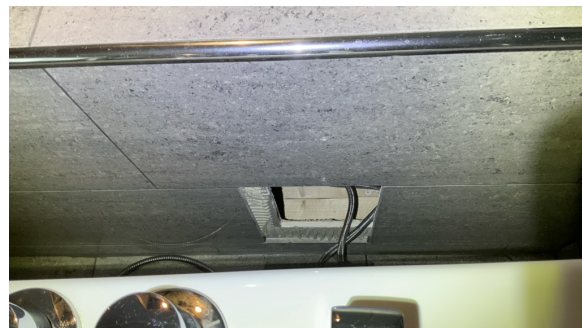
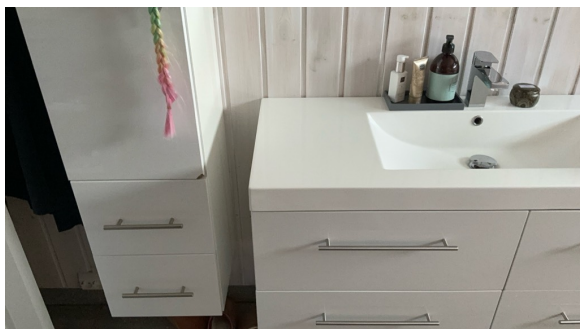
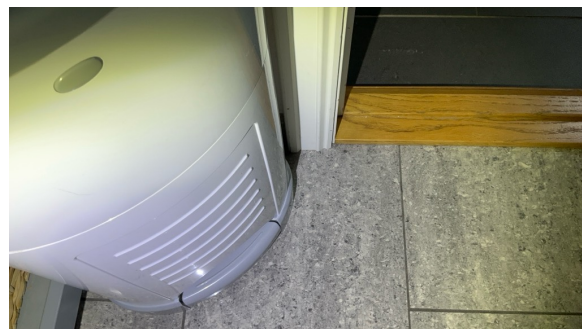
## FØRSTE ETASJE > BAD

### TG 2 Overflater Gulv

- Det er påvist at noen fliser har bom (hulrom under).
- Det er påvist avvik i fallforhold til sluk i forhold til krav i forskrift på byggetidspunktet.

Undersøkelse av fall under badekar.

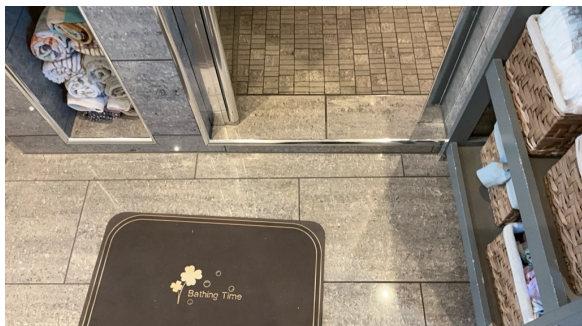
## FØRSTE ETASJE > BAD

### TG 2 Sluk, membran og tettesjikt

Lokal utbedring.

Gjøre tilgangen til sluk under badekar bedre.

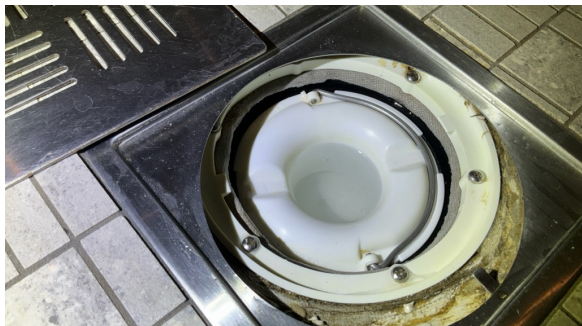
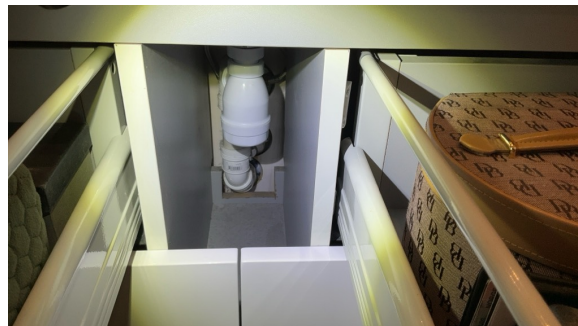
## FØRSTE ETASJE > BAD

### TG 2 Sanitærutstyr og innredning

- Det er ikke påvist tilfredsstillende løsning for å synliggjøre lekkasje fra innebygget sisterner.

- Det må gjennomføres ytterligere undersøkelser.

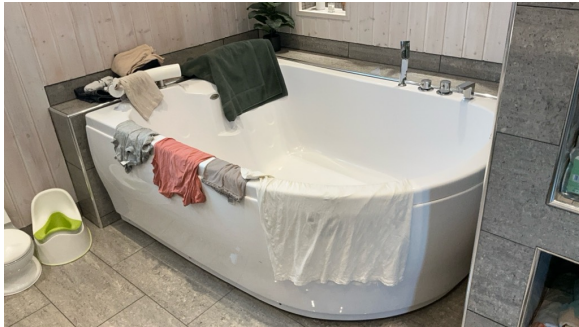
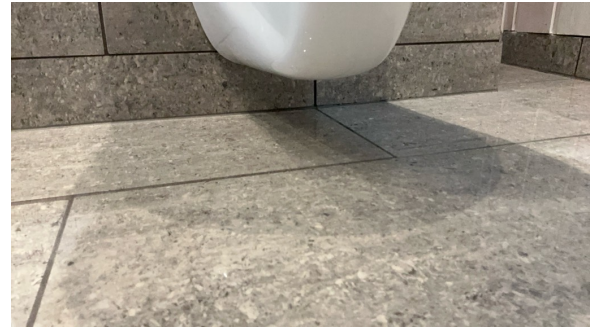
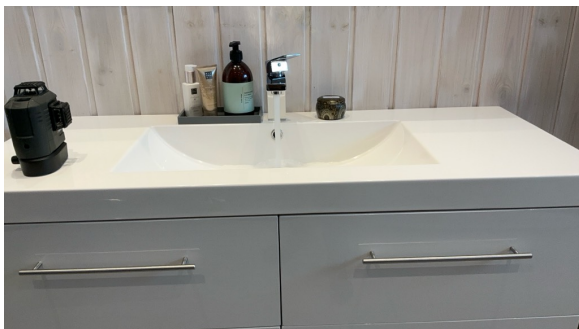
## FØRSTE ETASJE > BAD

### TG 2 Ventilasjon

Fuktstyrt og ikke funksjonstestet.

- Det bør etableres tilfredsstillende tilluft til våtrom f.eks. luftespalte ved dør e.l.

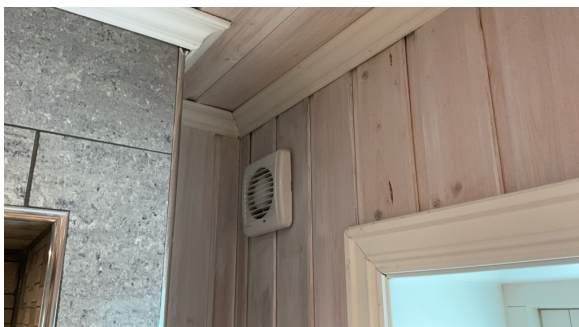
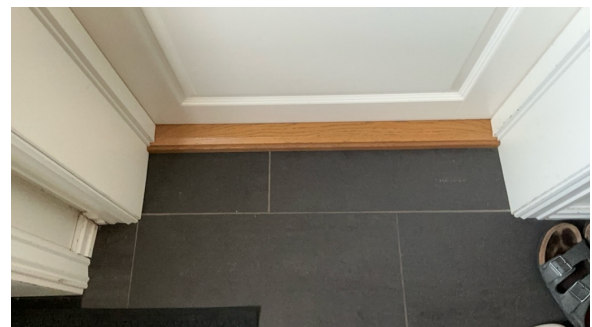
## FØRSTE ETASJE > BAD

### TG 0 Tilliggende konstruksjoner våtrom

Fuktkvotemåling (vekt%) i konstruksjonen ble målt til under 6.

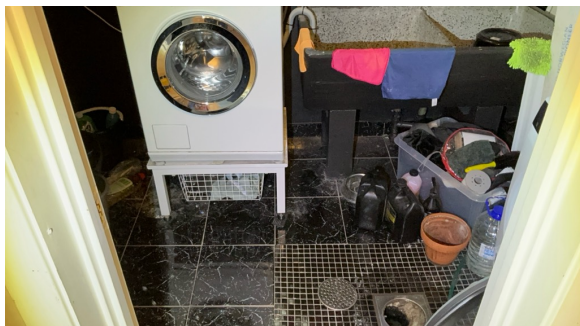
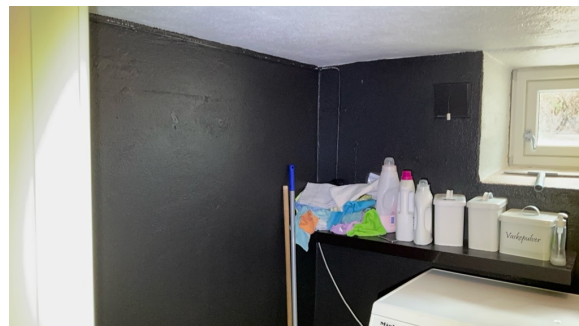
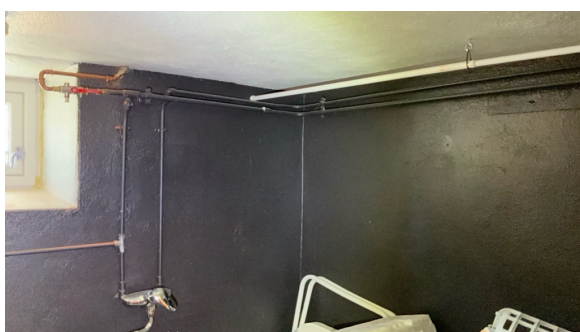
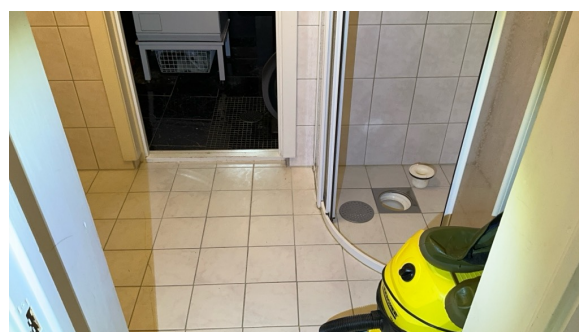
## KJELLER > BAD/VASKEROM

### Tilliggende konstruksjoner våtrom

- Det er påvist at overflater har noe skader.

Lokale utbedringer.

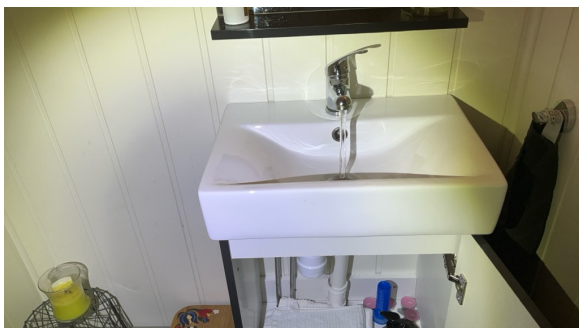
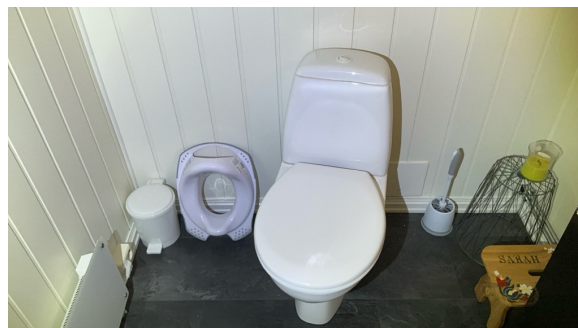
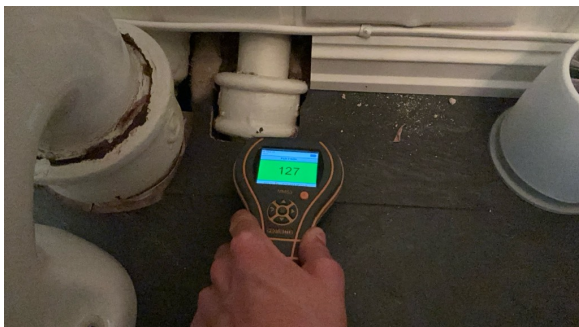
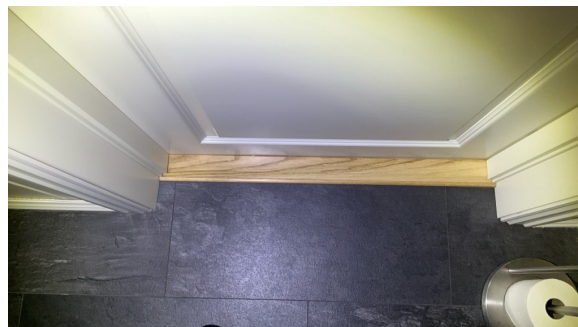
## KJELLER > TOALETTROM

### TG 2 Overflater og konstruksjon

- Det bør etableres tilluft til toalettrom.
- Mekanisk avtrekk bør etableres på toalettrom.

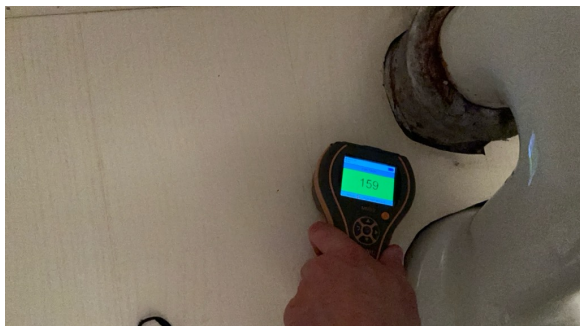
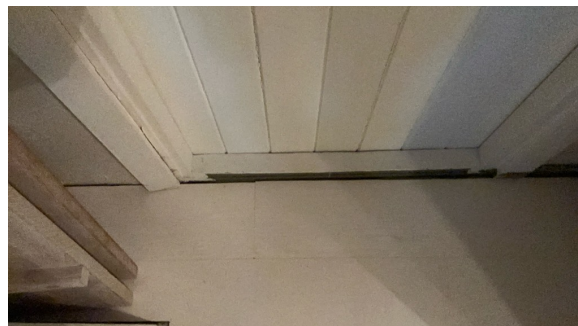
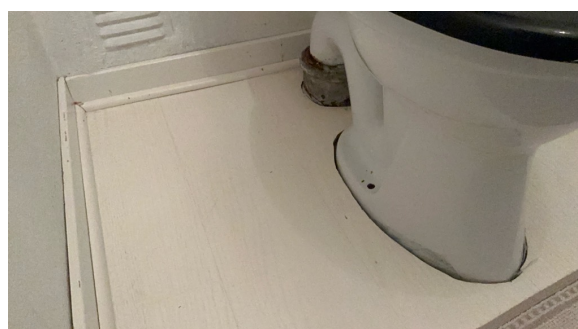
## TEKNISKE INSTALLASJONER

- Det er påvist at eventuelt lekkasjevann fra rør i rør system ikke ledes til sluk eller annen kompenserende løsning.
- Det mangler tettemuffer i enden av varerør på rør-i-rør-system.
- Rørkursene på rør-i-rør systemet på vannledninger er ikke merket.

- Det må monteres tettemuffer i enden av varerørene.
- Rørkurser på rør-i-rør system bør merkes.
- Det bør foretas tiltak på anlegget som sikrer bedre løsning på eventuelt lekkasjevann fra rør i rør system.

Skap må tettes.

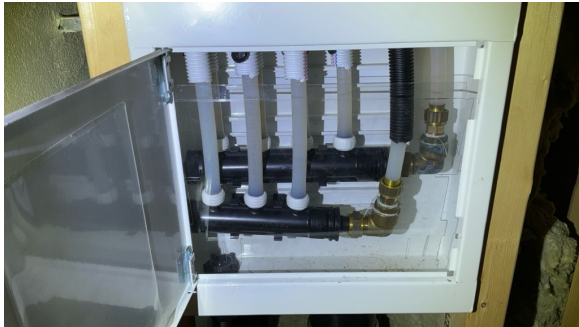
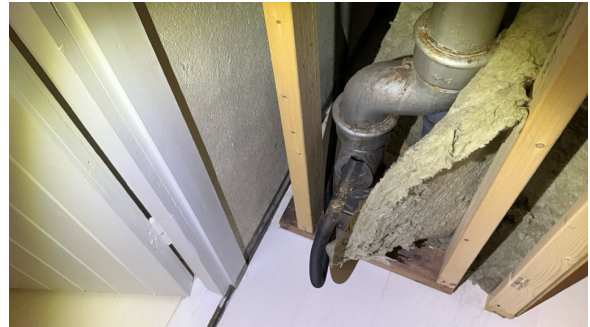
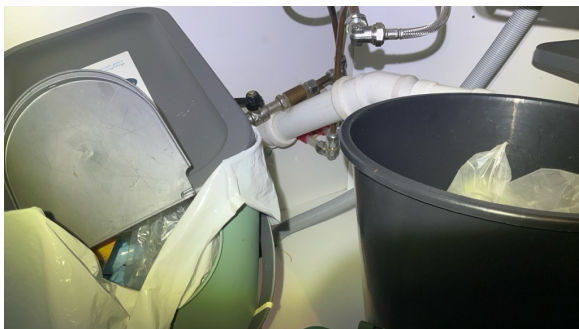
## TG 2 Vannledninger av kobber

Innvendige vannledninger er av kobber.

- I forbindelse med oppgradering av våtrom vil det være naturlig med utskiftning av rør.
- Det er ikke behov for utbedringstiltak siden anlegget fungerer i dag, men ut ifra alder kan skader plutselig oppstå på eldre anlegg.

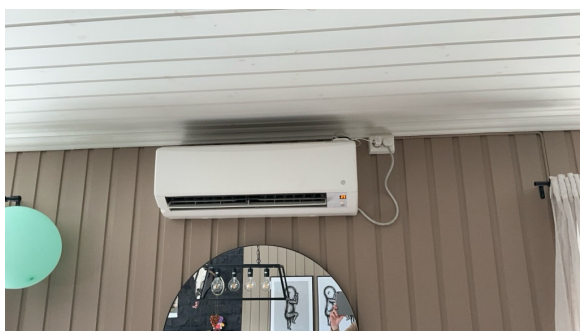
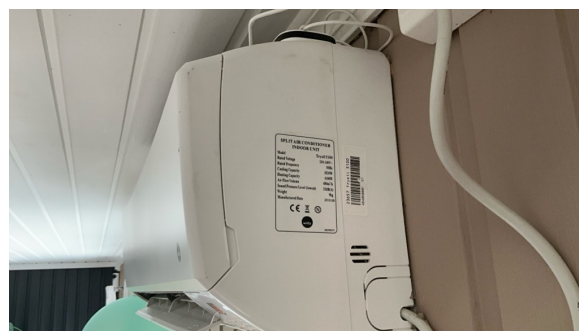
## TG 2 Varmesentral i loft etasje

Det er installert varmepumpe i trapp til loft.

- Det er avvik:

Ytterligere undersøkelse og utbedring.

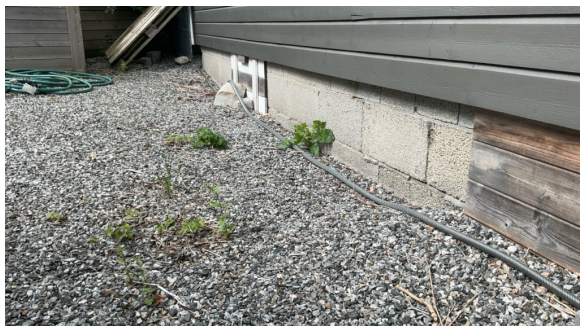
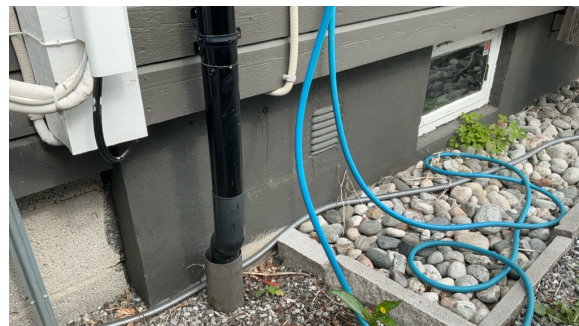
## TG 3 Terrenghold

Delvis skrående og delvis flatt terrenng.

Kostnadsestimatet er kun satt for den lokale utbedringen av TG3 avviket som i dette tilfellet gjelder lokale motfall, ikke eventuelle følge tiltak som kan følge med og heller ikke eventuelle andre TG2 avvik som er nevnt under denne konstruksjonen

Sintef byggforsk anbefaler 1:50 fall 3 meter bort fra husets grunnmur.
