**Salgsobjekt:** Enebolig  
**Eierform:** Eiet  
**Byggeår:** 1959  
**BRA-i/BRA Total** 222/264 kvm  
**Tomtstr.:** 1215 m<sup>2</sup>  
**Soverom:** 3  
**Antall rom:** 5  
**Gnr./bnr.** Gnr. 1041, bnr. 109  
**Oppdragsnr.:** 1109250046

# Innholdsrik enebolig med fine uteområder - store terrasser og solrike soner for hele familien!

**Salgsoppgavedato**

07.09.2025

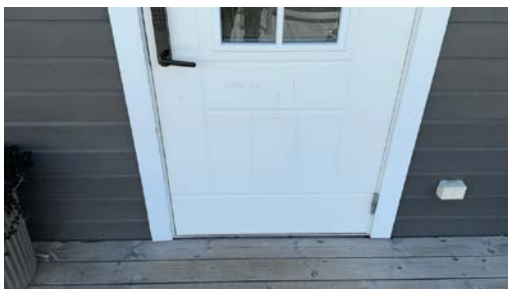
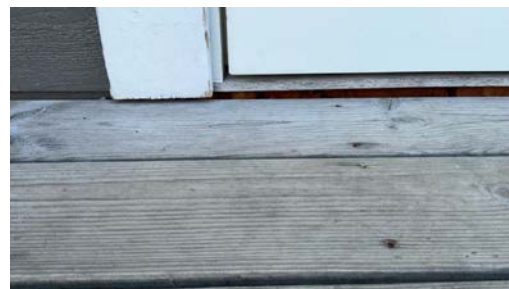
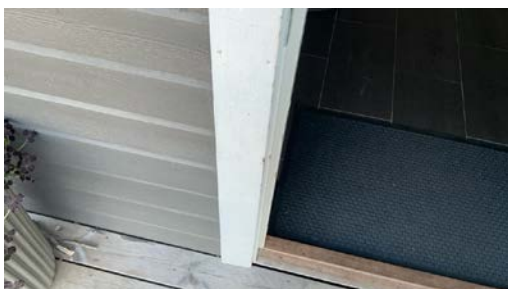
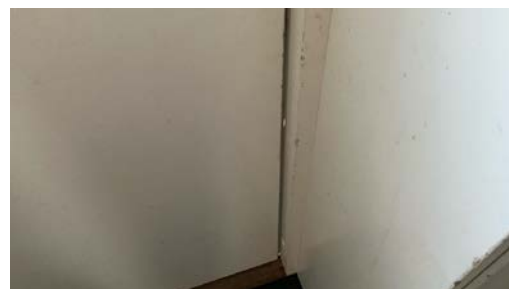
## TG 2 Dør til kjeller

Bygningen har enkel kjellerdør i tre.

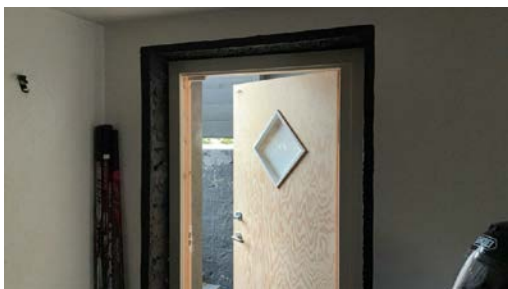
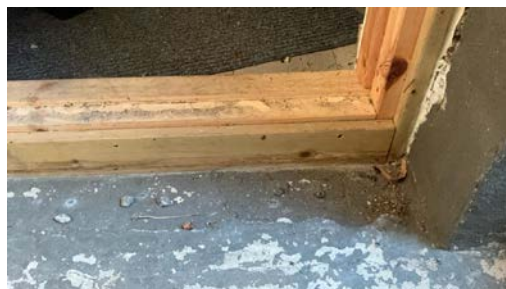
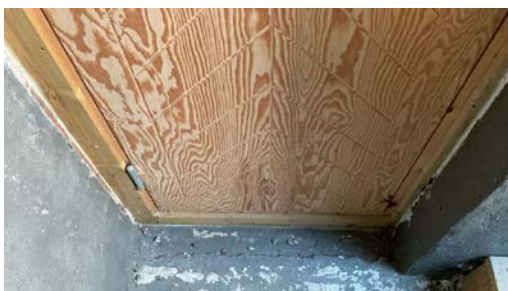
## TG 2 Balkongdør

Bygningen har malt balkongdør i tre med 3-lags glass.

Montere beslag.

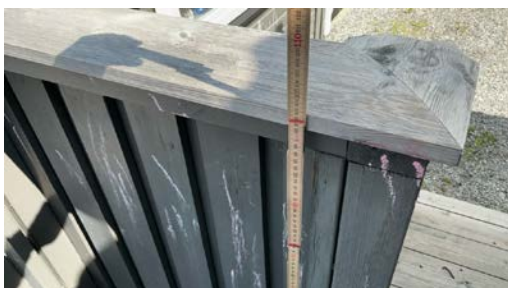
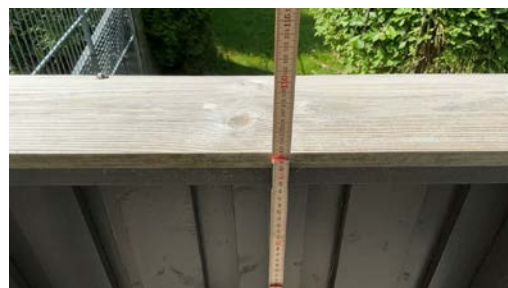
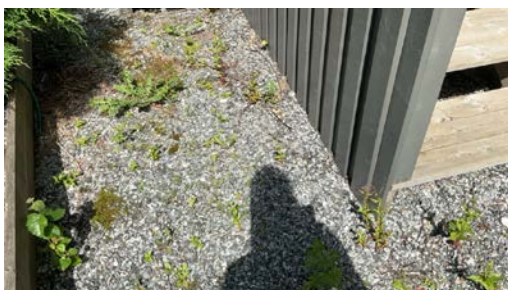
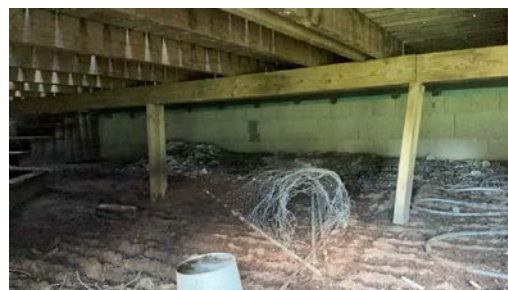
## Utvendige trapper

Trapper i trekonstruksjon.

Montere gelender.

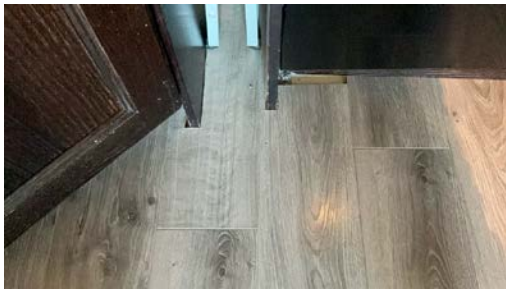
## TG 2 Etasjeskille/gulv mot grunn

Gulv mot grunn er av betongdekke.

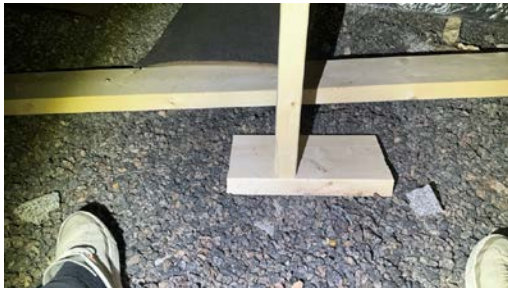
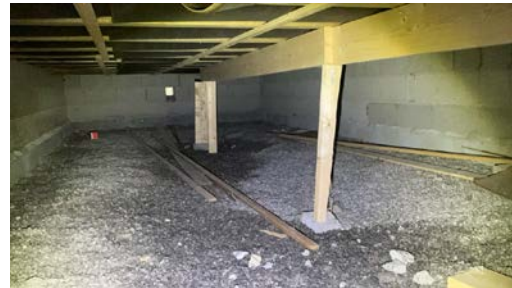
- Det er målt høydeforskjell på mellom 15-30 mm gjennom hele rommet. Tilstandsgrad 2 gis med bakgrunn i standardens krav til godkjente måleavvik.
- Målt høydeforskjell på mellom 10 - 20 mm innenfor en lengde på 2 meter. Tilstandsgrad 2 gis med bakgrunn i standardens krav til godkjente måleavvik.

- For å få tilstandsgrad 0 eller 1 må høydeforskjeller rettes opp. Ytterligere undersøkelser må foretas for å få kartlagt omfanget for utbedring.

Det må gjøres ytterligere undersøkelse av understøtte og dersom den har en funksjon må den utbedres.

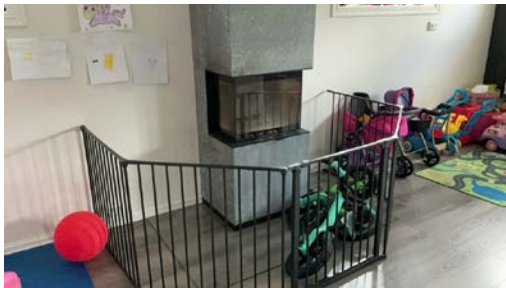
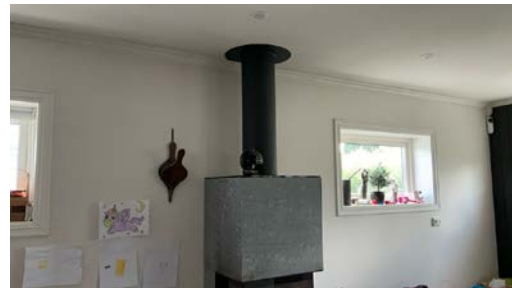
## TG 1 Pipe og ildsted i stue

2020 - Satt inn peis med pipe i stue (ny del) (Varmefag, Fyr og Flamme AS)

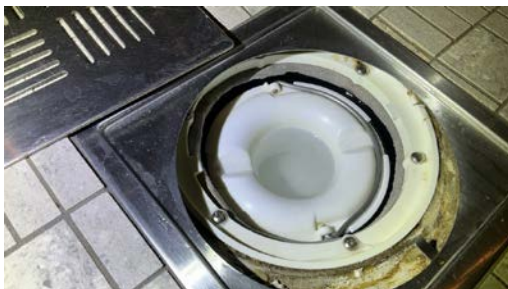
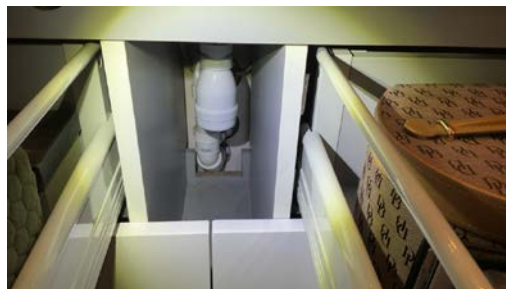
### TG 2 Sanitærutstyr og innredning

- Det er ikke påvist tilfredsstillende løsning for å synliggjøre lekkasje fra innebygget systerne.

- Det må gjennomføres ytterligere undersøkelser.

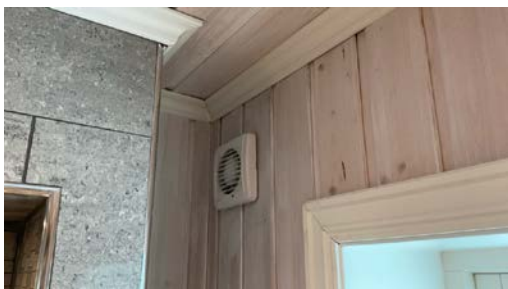
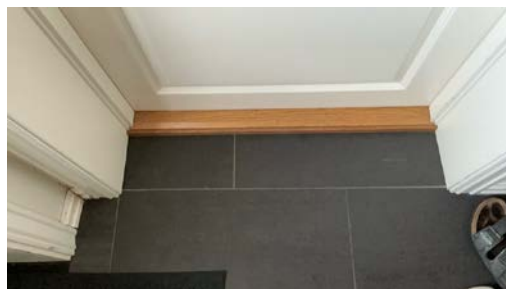
### TG 0 Tilliggende konstruksjoner våtrom

Fuktkvotemåling (vekt%) i konstruksjonen ble målt til under 6.

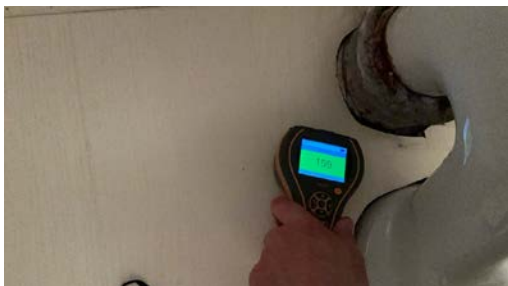
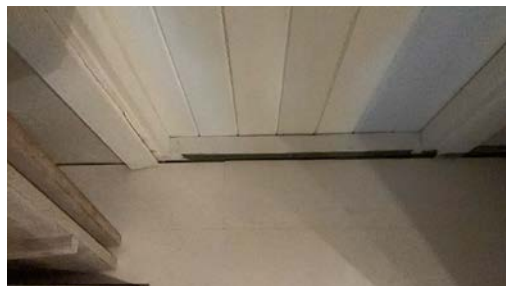
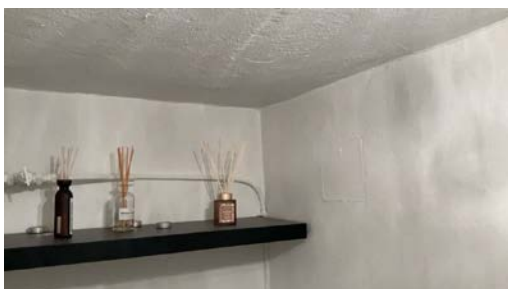
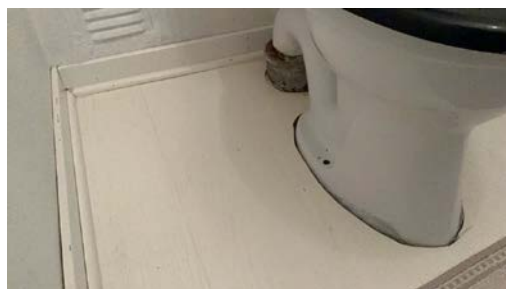
### Vannledninger

- Det er påvist at eventuelt lekkasjevann fra rør i rør system ikke ledes til sluk eller annen kompenserende løsning.
- Det mangler tettemuffer i enden av varerør på rør-i-rør-system.
- Rørkursene på rør-i-rør systemet på vannledninger er ikke merket.

- Det må monteres tettemuffer i enden av varerørene.
- Rørkurser på rør-i-rør system bør merkes.
- Det bør foretas tiltak på anlegget som sikrer bedre løsning på eventuelt lekkasjevann fra rør i rør system.

Skap må tettes.

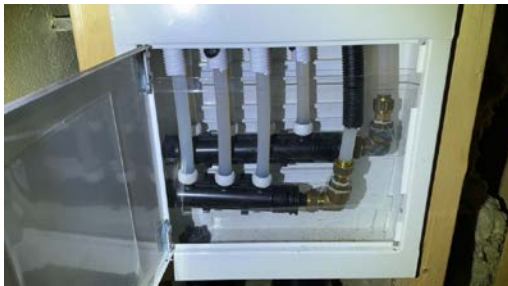
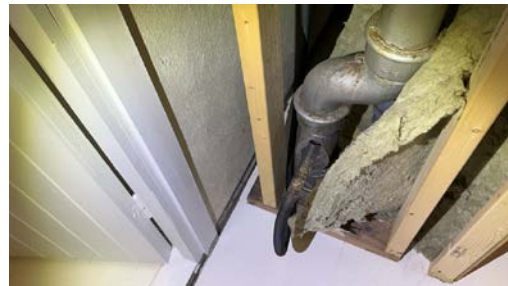
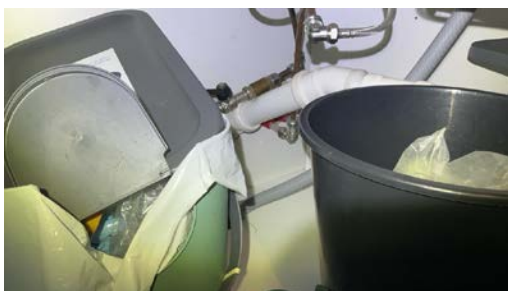
## Vannledninger av kobber

Innvendige vannledninger er av kobber.

- I forbindelse med oppgradering av våtrom vil det være naturlig med utskiftning av rør.
- Det er ikke behov for utbedringstiltak siden anlegget fungerer i dag, men ut ifra alder kan skader plutselig oppstå på eldre anlegg.

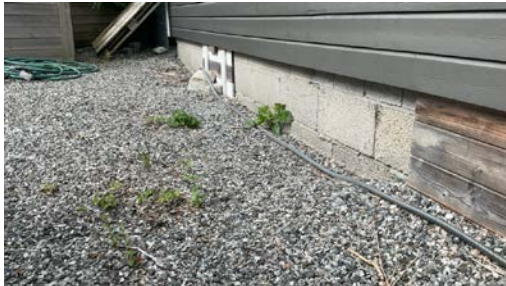
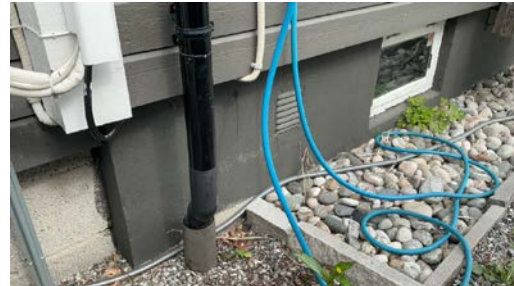
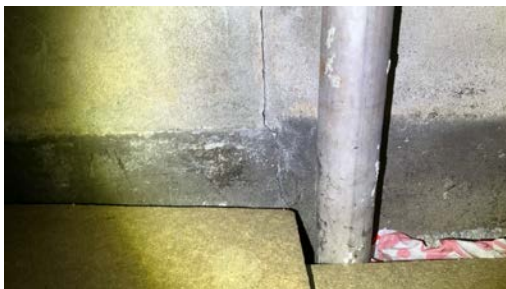
## TG 3 Terrenforhold

Delvis skrående og delvis flatt terreng.

Kostnadsestimatet er kun satt for den lokale utbedringen av TG3 avviket som i dette tilfellet gjelder lokale motfall, ikke eventuelle følge tiltak som kan følge med og heller ikke eventuelle andre TG2 avvik som er nevnt under denne konstruksjonen

Sintef byggforsk anbefaler 1:50 fall 3 meter bort fra husets grunnmur.

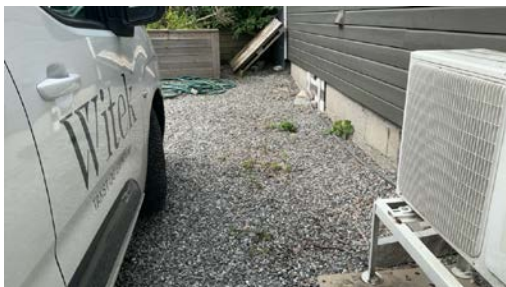
## TG IU Utvendige vann- og avløpsledninger

Utvendige avløpsrør er av ukjent type og utvendige vannledninger er av ukjent type.
