**Salgsobjekt:** Enebolig  
**Eierform:** Eiet  
**Byggeår:** 1959  
**BRA-i/BRA Total** 222/264 kvm  
**Tomtstr.:** 1215 m<sup>2</sup>  
**Soverom:** 3  
**Antall rom:** 5  
**Gnr./bnr.** Gnr. 1041, bnr. 109  
**Oppdragsnr.:** 1109250046

# Innholdsrik enebolig med fine uteområder - store terrasser og solrike soner for hele familien!

### **Salgsoppgavedato**

15.01.2026

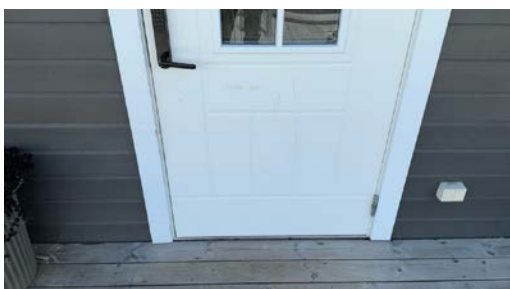
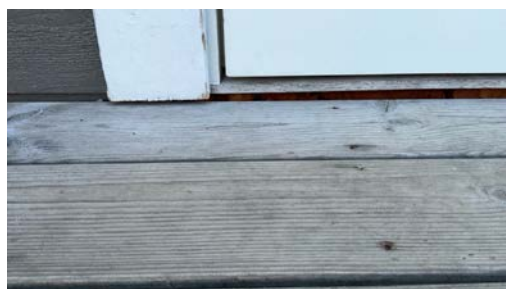
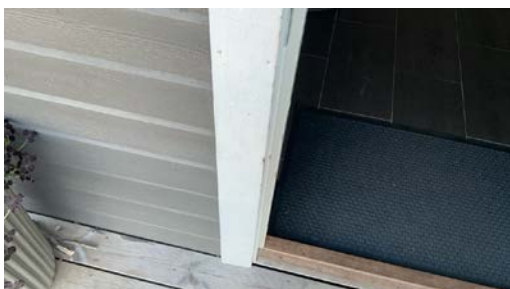
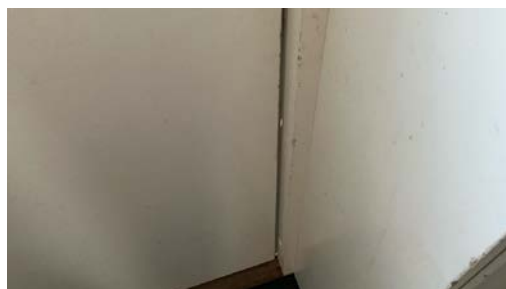
## TG 2 Dør til kjeller

Bygningen har enkel kjellerdør i tre.

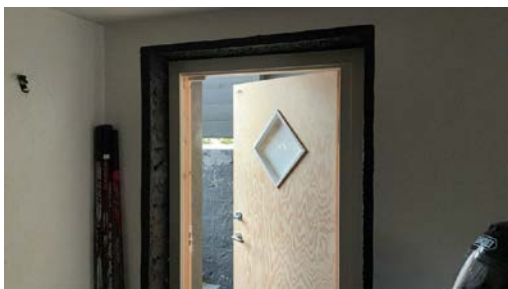
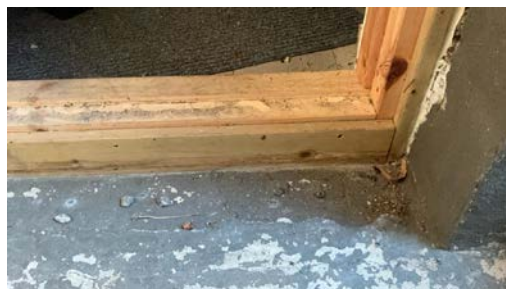
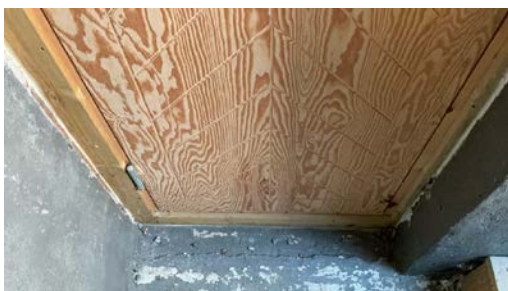
## TG 2 Balkongdør

Bygningen har malt balkongdør i tre med 3- lags glass.

Montere beslag.

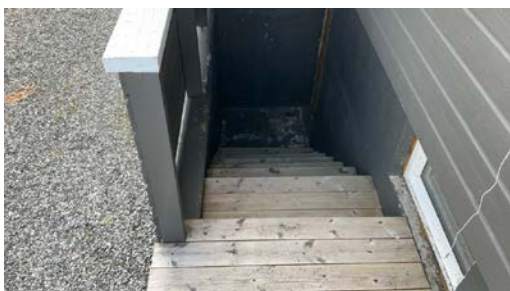
## **TG 2 Overflater**

Den enkelte må vurdere behov for tiltak.

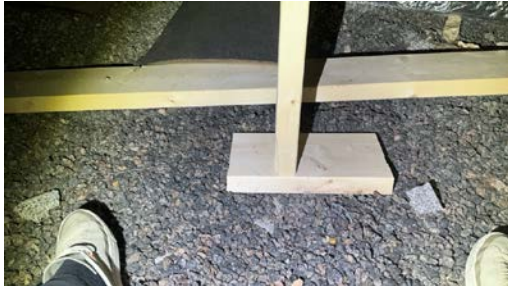
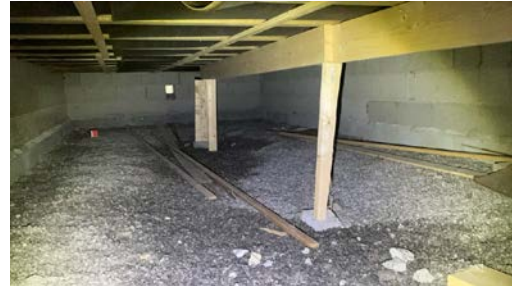
- Det er målt høydeforskjell på mellom 15-30 mm gjennom hele rommet. Tilstandsgrad 2 gis med bakgrunn i standardens krav til godkjente måleavvik.
- Målt høydeforskjell på mellom 10 - 20 mm innenfor en lengde på 2 meter. Tilstandsgrad 2 gis med bakgrunn i standardens krav til godkjente måleavvik.

- For å få tilstandsgrad 0 eller 1 må høydeforskjeller rettes opp. Ytterligere undersøkelser må foretas for å få kartlagt omfanget for utbedring.

Det må gjøres ytterligere undersøkelse av understøtte og dersom den har en funksjon må den utbedres.

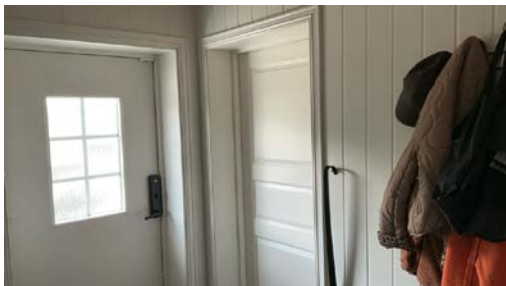
## Innvendige dører

- Det er påvist avvik som tilsier at det bør foretas tiltak på enkelte dører.

- Enkelte dører må justeres.

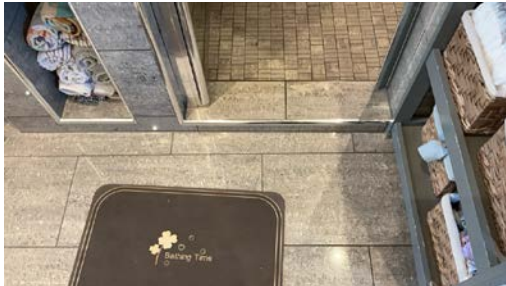
- Det er påvist at noen fliser har bom (hulrom under).
- Det er påvist avvik i fallforhold til sluk i forhold til krav i forskrift på byggetidspunktet.

Undersøkelse av fall under badekar.

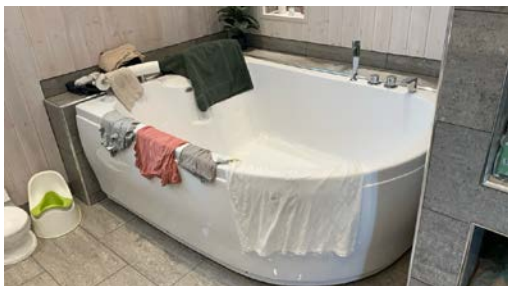
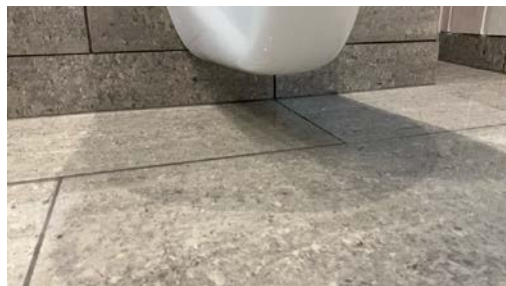
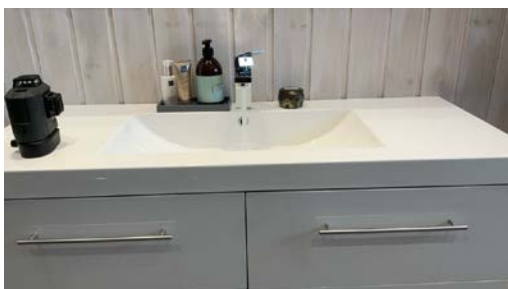
### TG 2 Sanitærutstyr og innredning

- Det er ikke påvist tilfredsstillende løsning for å synliggjøre lekkasje fra innebygget systerne.

- Det må gjennomføres ytterligere undersøkelser.

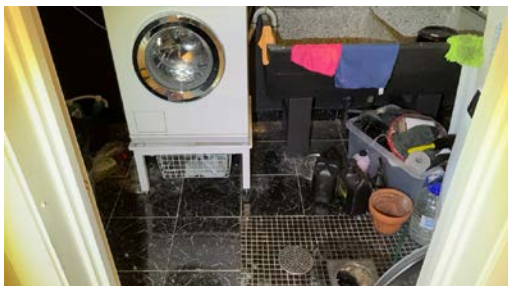
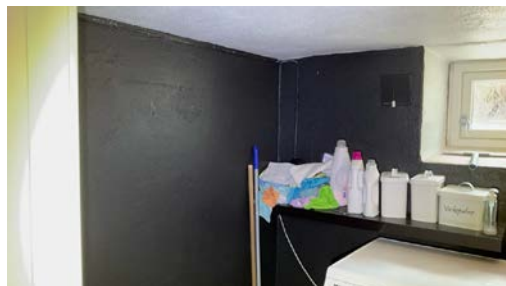
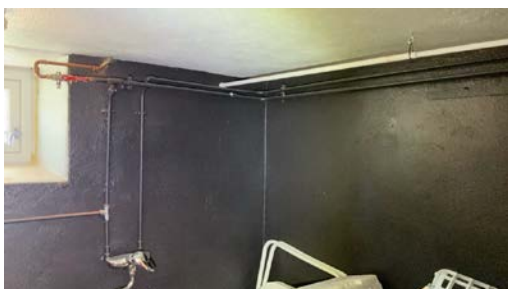
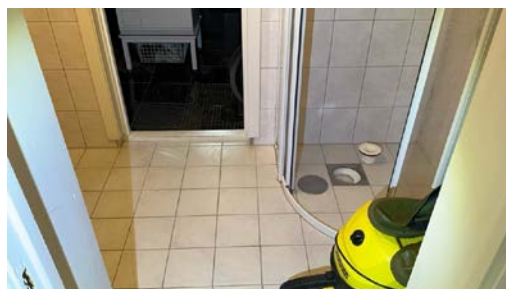
### Tilliggende konstruksjoner våtrom

- Det er påvist at overflater har noe skader.

Lokale utbedringer.

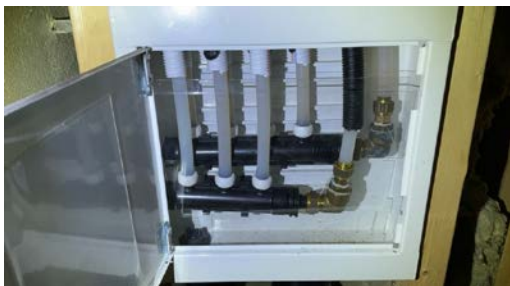
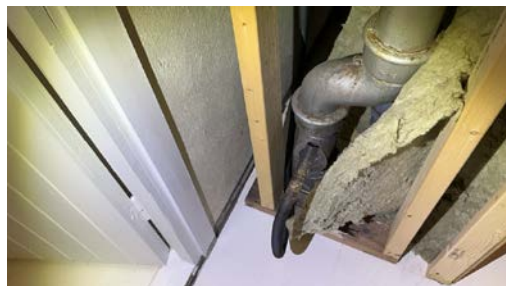
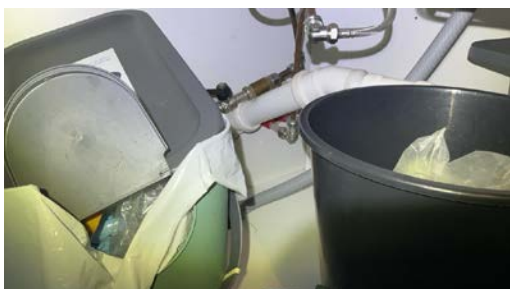
### Vannledninger

- Det er påvist at eventuelt lekkasjevann fra rør i rør system ikke ledes til sluk eller annen kompenserende løsning.
- Det mangler tettemuffer i enden av varerør på rør-i-rør-system.
- Rørkursene på rør-i-rør systemet på vannledninger er ikke merket.

- Det må monteres tettemuffer i enden av varerørene.
- Rørkurser på rør-i-rør system bør merkes.
- Det bør foretas tiltak på anlegget som sikrer bedre løsning på eventuelt lekkasjevann fra rør i rør system.

Skap må tettes.

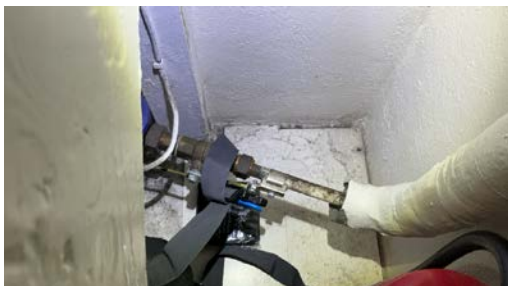
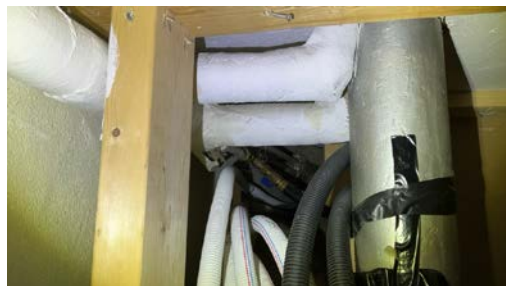
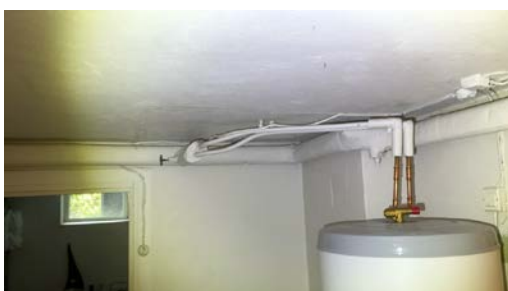
## TG 2 Avløpsrør

Det er avløpsrør av plast og soil.

- Mer enn halvparten av forventet brukstid er passert på innvendige avløpsledninger.
- Det er påvist at avløpsrør av jern har rustskader.

- Det er ikke behov for utbedringstiltak siden anlegget fungerer i dag, men ut ifra alder kan skader plutselig oppstå på eldre anlegg.
- Avløpsanlegget må sjekkes av fagperson og det må foretas nødvendige tiltak for å få det til å fungere.
- I forbindelse med oppgradering av våtrom vil det være naturlig med utskifting av rør.

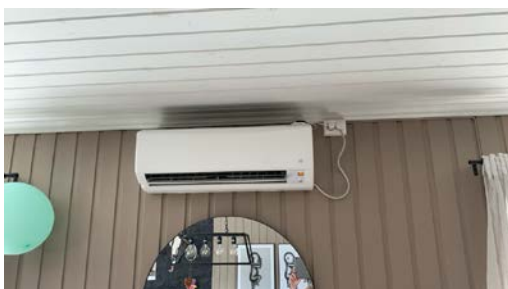
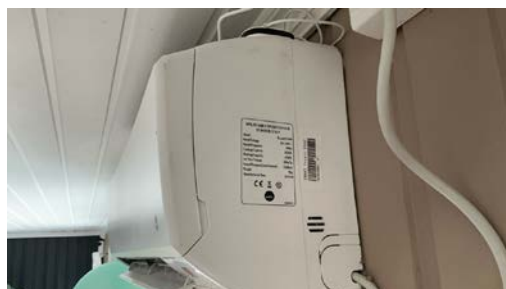
## Varmesentral i loft etasje

Det er installert varmepumpe i trapp til loft.

- Det er avvik:

Ytterligere undersøkelse og utbedring.

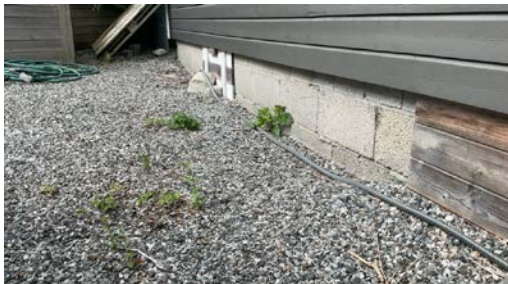
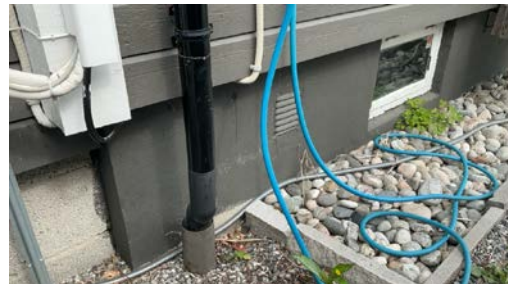
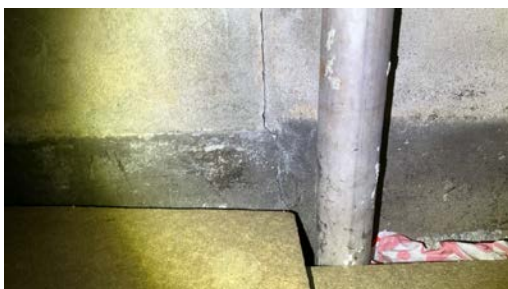
## TG 3 Terrenghorhold

Delvis skrående og delvis flatt terrenng.

Kostnadsestimatet er kun satt for den lokale utbedringen av TG3 avviket som i dette tilfellet gjelder lokale motfall, ikke eventuelle følge tiltak som kan følge med og heller ikke eventuelle andre TG2 avvik som er nevnt under denne konstruksjonen

Sintef byggforsk anbefaler 1:50 fall 3 meter bort fra husets grunnmur.

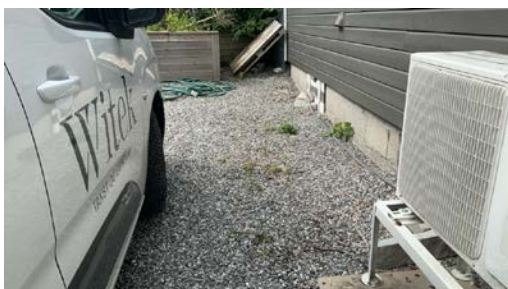
## TG IU Utvendige vann- og avløpsledninger

Utvendige avløpsrør er av ukjent type og utvendige vannledninger er av ukjent type.
