# Tilstandsrapport

Enebolig

Tranevegen 6, 7340 OPPDAL

Befaringsdato: 09.05.2025

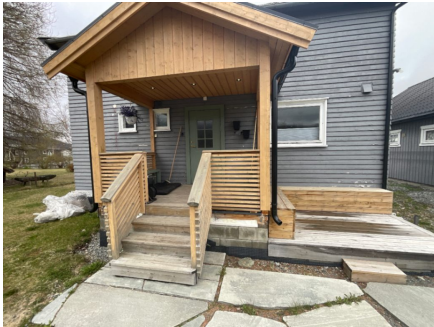
Det er etablert en terrasse og trapp i forbindelse med hovedinngangen. Del av terrasse i forbindelse med ytterdøren er takoverbygget. Det er mur i betongstein under terrasse og det opplyses at det er utgravd her med tanke på fremtidig etablering av utvendig kjellernedgang. Terrasse inklusive trapp og takoverbygg fremstår i god stand. Muren er ikke forsvarlig kontrollert da det ikke er kontrollert i utgravd område.
