Tranevegen 6, 7340 OPPDAL

**Eldre enebolig med stor, nyere  
garasje og meget sentral  
beliggenhet**

| Tilstandsrapport ..... | 52 |

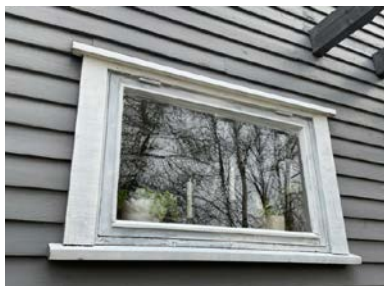
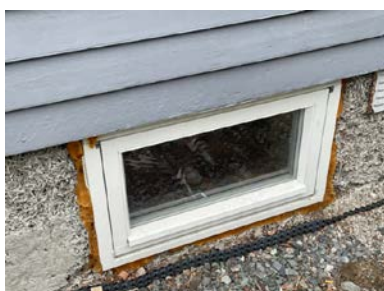
## TG 3 Vinduer - 2

Bygningen har to trevinduer med koblet glass samt et trevindu med 2-lags glass på bad.

- Det er påvist vinduer med fukt/råteskader.
- Karmene i vinduer er slitte og det er sprekker i trevirket.

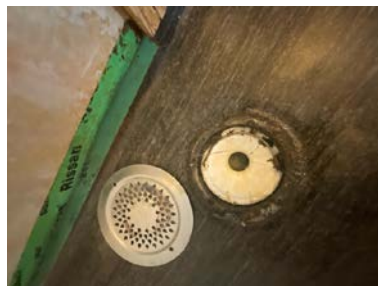
## 2. ETASJE > BAD

### TG 2 Tilliggende konstruksjoner våtrom

Hulltaking er foretatt uten å påvise unormale forhold. Fuktkvotemåling (vekt%) i konstruksjonen ble målt til 0. Hulltaking er foretatt i soverom.

Hulltaking mot dusjsone var ikke mulig. TG 2 er satt på grunn av synlige skader i veggplater i dusjsone og usikker tilstand i bakenforliggende konstruksjon.

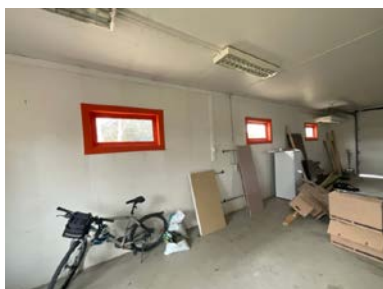
### TG 1 Etasjeskille/gulv mot grunn

Etasjeskiller er av trebjelkelag. Det ble ikke registrert vesentlige høydeforskjeller i etasjeskillet.
