Tilstandsrapport

Enebolig med garasje

Petterstien 14, 1930 AURSKOG

Befaringsdato: 22.04.2026

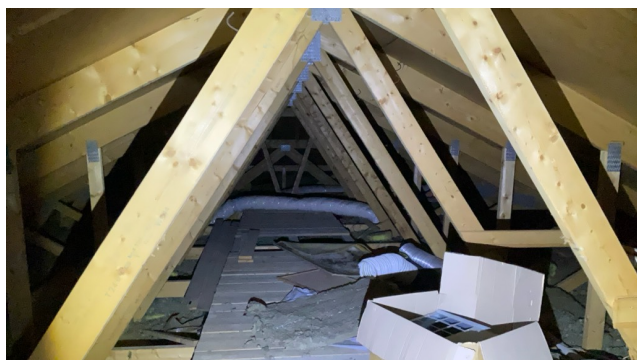
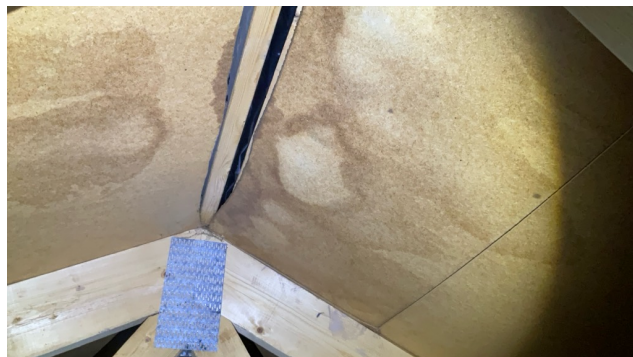
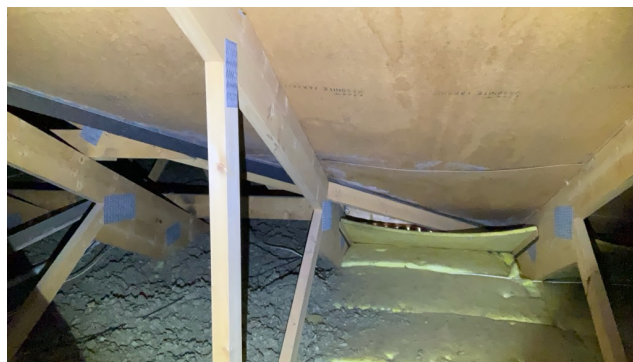
Det er fuktmerker stedvis i undertaket/stedvis på sutaksplatene - dette vurderes til å skyldes inndriv av vann/fuktighet fra takstein og beslag. Det er ingen kjente fuktmerker på taksperrene/takbjelkene. Det er fuktmerker ved loftsluken og dette skyldes tidligere lekkasje fra beslag iht. eier.

Det anbefales å utbedre årsaken til fuktmerkene i undertaket for å hindre videre fuktinntrengning og skader.

Loftet bør inspiseres jevnlig for å overvåke eventuelle endringer i fuktforholdene og forhindre skader.

Tiltak må sees i sammenheng med at taktekingen har begrenset gjenværende brukstid.

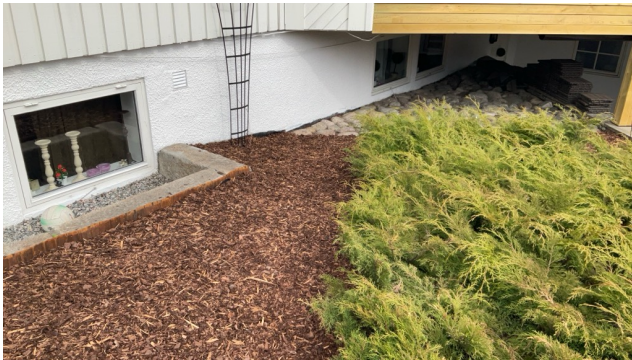
- Det bør foretas terrengjusteringer.

Det bør etableres tilstrekkelig fall på terrenget bort fra grunnmuren der hvor dette mangler for å hindre vannansamlinger mot bygningen. Dårlig fall eller flatt terreng inn mot grunnmur øker risikoen for fuktskader i bygningsmassen og kan føre til redusert levetid på konstruksjonen.
