Petterstien 14, 1930 AURSKOG

**Innbydende og innholdsrik  
enebolig med to innredede hybler  
- Dobbelgarasje - Pene uteområder  
- Sentralt og barnevennlig!**

Nøkkelinformasjon .....	2
Om eiendommen .....	26
Tilstandsrapport .....	51
Egenerklæring .....	84
Nabolagsprofil .....	90
Budskjema .....	112

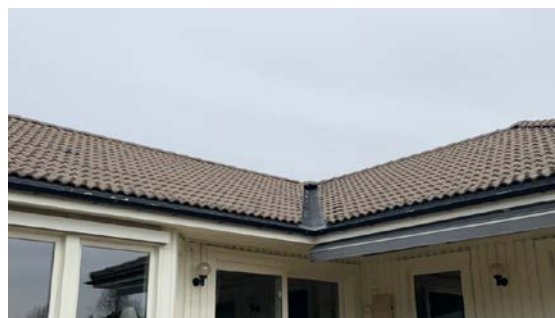
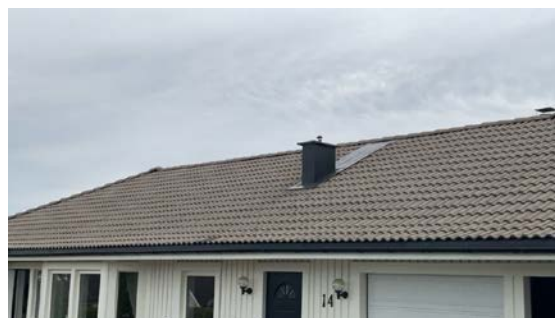
Snøfangere må monteres for å redusere risikoen for snøras, som kan medføre fare for personskade eller skade på eiendom. Manglende snøfangere innebærer økt risiko for at snø og is kan rase ned fra taket og forårsake skader.

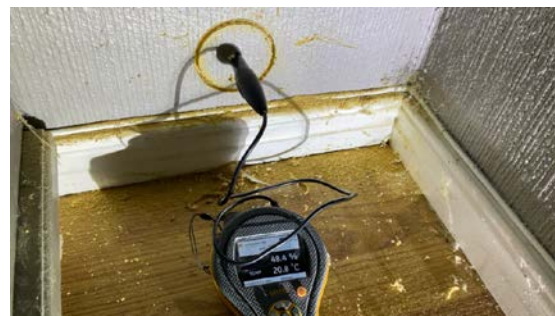
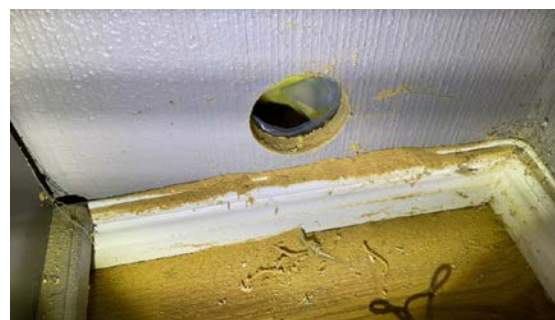
## TO 2 Rom Under Terreng

Det er montert dampsperre/plast bak trepanel/plater på utforet grunnmur og dette er ikke anbefalt løsning, da eventuell fuktighet/kondens i konstruksjonen blir sperret inne og kan føre til fuktskader. På generelt grunnlag bemerkes det at innredning av rom under terreng er risikokonstruksjon med tanke på fuktskader.

Det bør vurderes å fjerne dampsperre/plast bak trepanel på utforet grunnmur for å sikre at eventuell fuktighet kan tørke ut. Dagens løsning med dampsperre kan føre til at fuktighet blir innestengt, noe som øker risikoen for muggvekst, sopp og skader på konstruksjonen over tid.

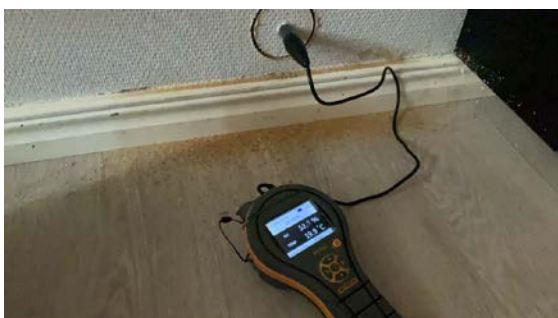
Det er registrert symptom på fuktskader. Det er fuktmerker på sponplate i veggen (bakenforliggende konstruksjon). Det ble målt ca. 16% (vektprosent i bunnsvill). Årsak til avvik er fuktbelastning fra baderommet eller fuktighet fra grunn/kapilærsug av fukt fra grunn.

Det bør gjennomføres ytterligere undersøkelser for å avdekke årsaken til fuktmerkene og omfanget av skaden.

Utbedring bør utføres for å hindre videre fuktskader og redusere risikoen for råte, soppdannelse og forringelse av konstruksjonen.

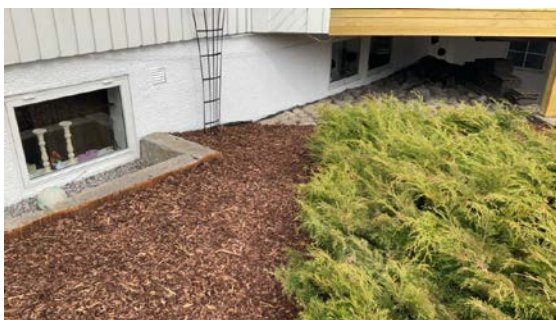
Dårlig fall eller flatt terreng inn mot grunnmur øker risikoen for fuktskader i bygningsmassen og kan føre til redusert levetid på konstruksjonen.

Det bør etableres tilstrekkelig fall på terrenget bort fra grunnmuren der hvor dette mangler for å hindre vannansamlinger mot bygningen.
