# Tilstandsrapport

Enebolig

Sodstadgutua 94, 2850 LENA

Befaringsdato: 11.09.2025

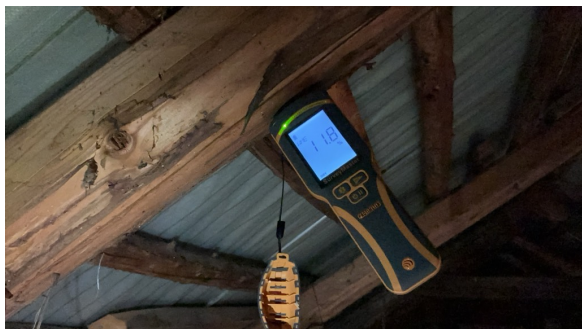
Spor av skadedyr er registrert, ansees som normalt i eldre hus. Det er ikke opplyst at dette er problematisk. Konstruksjonene er dårligere enn dagens krav, men ikke dårligere enn hva som var normalt på oppføringstidspunktet.

Det er ikke nødvendig med umiddelbare tiltak, men det anbefales å følge med konstruksjonene.

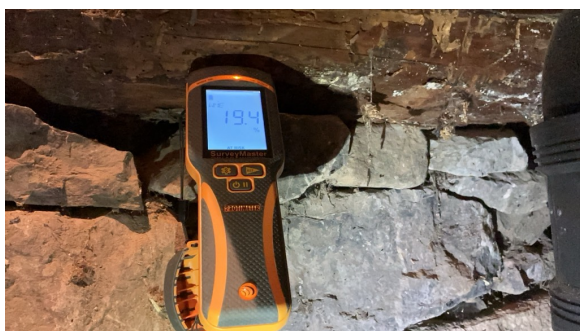
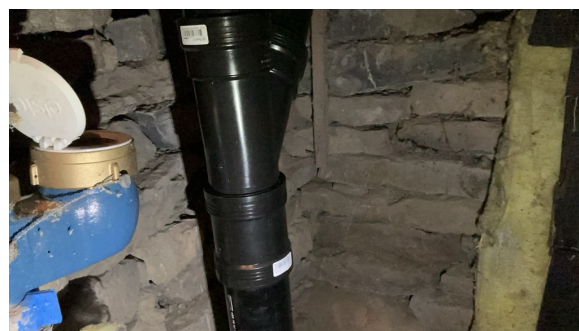
- Det er ikke tilfredsstillende ventilering av krypkjeller.
- Det er avvik:

Det er registrert spor av mus i krypkjeller, ukjent omfang. Fuktmåling ble foretatt, jeg målte verdier over grenseverdier for skadelig fukt og dette er en indikasjon på at trevirke er utsatt for fuktpåkjenning.

Ventiler for friskluft anbefales montert. Lokale utbedringer må påregnes.

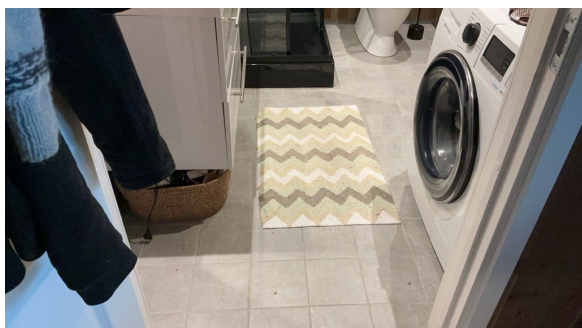
Gulvet er tilnærmet flatt. Det er lokalt fall til sluk. Fall er ikke tilfredsstillende, men badet fungerer med dette avviket

For å få tilstandsgrad 0 eller 1 må gulvet bygges om, for å få riktig fall til sluk. Det vil imidlertid sjelden være økonomisk rasjonelt som et enkeltstående tiltak. Ved en eventuell renovering, påse at våtrommet bygges med riktig fall til sluk.
