# Tilstandsrapport

Enebolig

Lerkevegen 13, 7713 STEINKJER

Befaringsdato: 27.06.2025

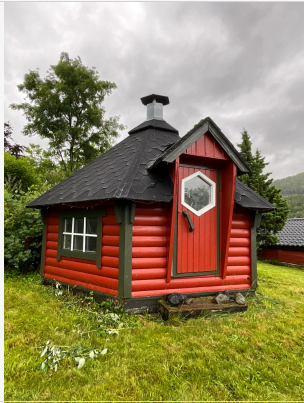
## Grillhytte

Bygget er ikke tilstandsvurdert ihht Forskrift til avhendingslova og NS3600. Dette er kun en enkel beskrivelse.
