Tilstandsrapport

Enebolig

Stølsmarka 19 , 5911 ALVERSUND

Befaringsdato: 17.04.2026

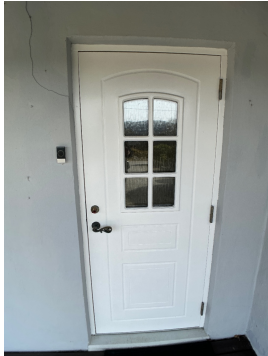
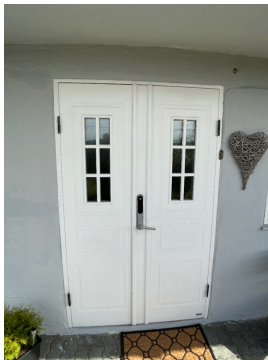
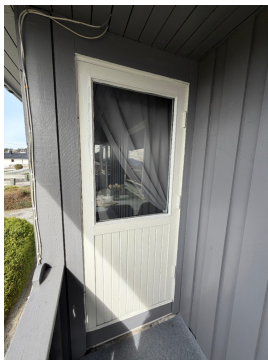
Bygningen har malt hovedytterdør og malt balkongdør i tre.

Terrassedør fra kjøkken er fra byggeår og må påberegnes utskiftning av.

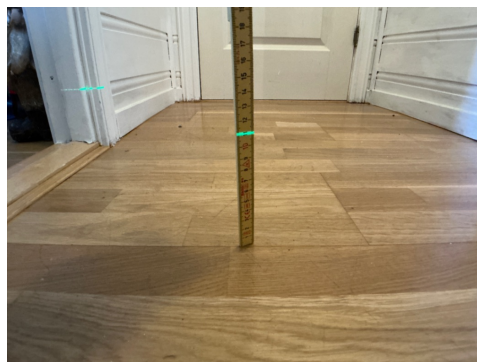
TG 1 Etasjeskille/gulv mot grunn

Etasjeskiller er av trebjelkelag. Gulvet er kontrollert for høydeavvik med laser

Støpt gulv mot grunn i kjeller. Gulvet er kontrollert for høydeavvik med laser

- Det er målt høydeforskjell på mellom 15-30 mm gjennom hele rommet. Tilstandsgrad 2 gis med bakgrunn i standardens krav til godkjente måleavvik.

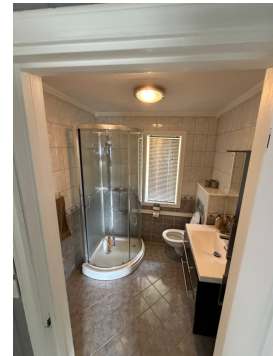
ETASJE > BAD - 3.8M2

TG 2 Overflater vegger og himling

- Det er påvist at høydeforskjell fra topp slukrist til gulv/synlig topp membran ved dørterskel er mindre enn 25 mm.
 - Det er avvik:
- Overflatene nærmer seg forventet levetid og tiltak må påregnes på sikt.

Smøremembran har en naturlig aldringsprosess i form av kjemisk uttørking. Normal forventet levetid på smøremembran er 10-20 år. Ved videre bruk av tett dusjkabinett vil badet kunne vare i flere år enn den antatte gjenstående levetiden.

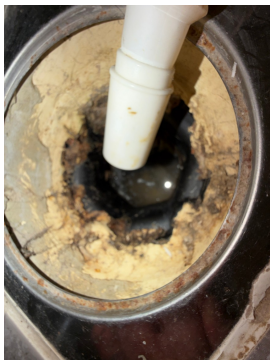
ETASJE > BAD - 3.8M2

! TG 2 Sanitærutstyr og innredning

- Det er ikke påvist tilfredsstillende løsning for å synliggjøre lekkasje fra innebygget sisterner.

Uten dreneringsløsning/lekkasjesikring kan lekkasje på den innebygde sisterner pågå over lang tid uten å bli oppdaget.

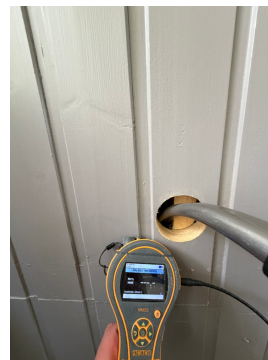
KJELLER > VASKEROM - 5M2

! TG 3 Generell

Det må påberegnes støp og gulv og legging av membran eller belegg. Det er avvik på montering av baderomsplater, innvendig og utvendig hjørne er ikke montert i henhold til monteringsanvisning og det er glipper ved lister.

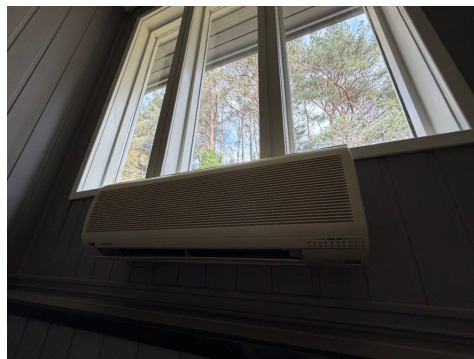
Det må påberegnes utskiftning av varmpumpe.

Kostnadsestimat: Under 20 000
