# Tilstandsrapport

Sanddalsvegen 11 D, 5221 NESTTUN

# gnr. 43, bnr. 1080, snr. 135

Befaringsdato: 23.07.2025

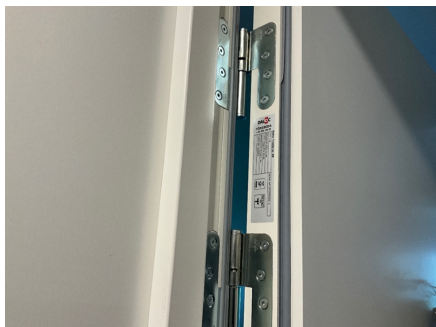
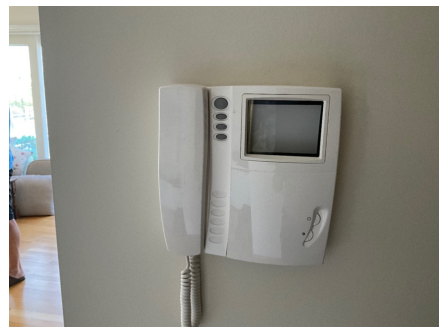
Slett entrédør med brannklasse B-30 og lydklasse 40dB.

Kikkehull og porttelefon m/monitor.

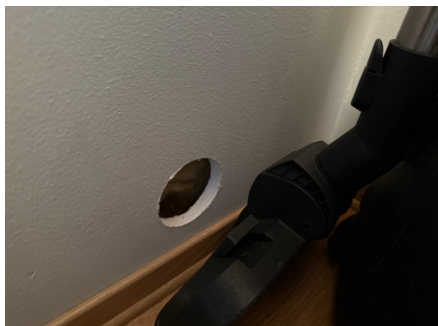
### 4. ETASJE > STUE/KJØKKEN (36,5 M²)

Integrert ventilator. Det ble gjort funksjonstest av ventilator uten å avdekke avvik med avtrekk.

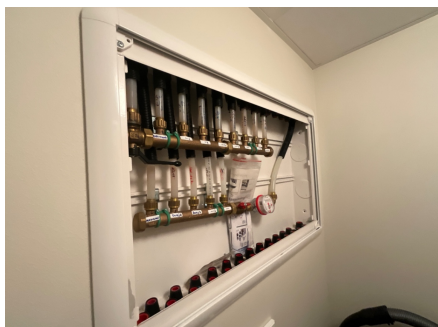
Vannforsyningsrør av PEX-rør (rør-i-rør system)  
Fordelerskap/stoppekran er plassert på .

Hovedstamme/felles vannrør er skjult. Vurdering gjelder for vannrør i den aktuelle leiligheten. Felles rør, stigeledninger e.l. er ikke kontrollert.

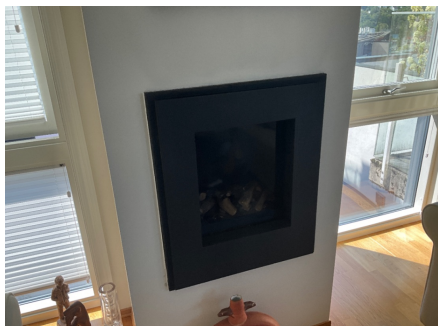
Gasspeis montert i stue.

Gasspeisen er ikke nærmere vurdert da dette krever spesialkompetanse/autorisasjon.
