# Sandhoppet 16

## 4363 BRUSAND

### Tilstandsrapport

### Eierskifte

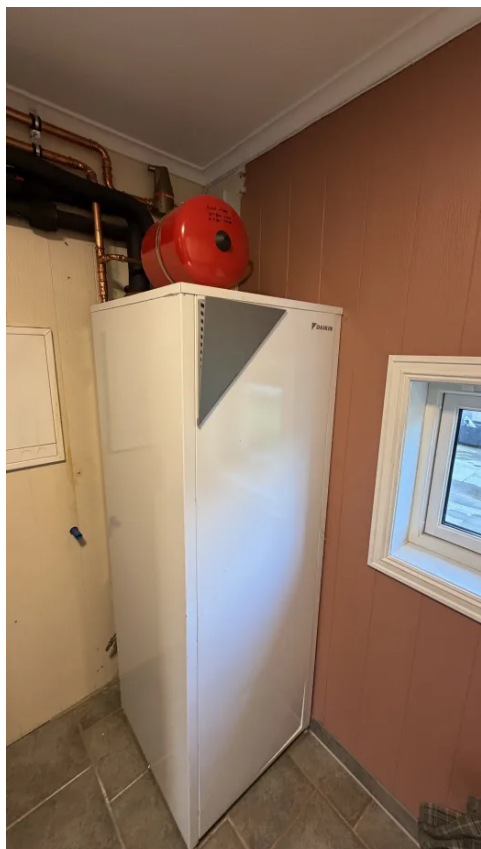
## 6.18 Varmesentral

| Varmepumpe med integrert varmtvannsbereder (180 l) 2016. Ingen synlige feil eller lekkasjer. Normal aldring forventes, ytelsen kan reduseres etter 10–15 år.<br>Anbefalt tiltak:<br>Jevnlig service og kontroll av drift for å sikre optimal funksjon og forebygge fremtidige problemer. | |

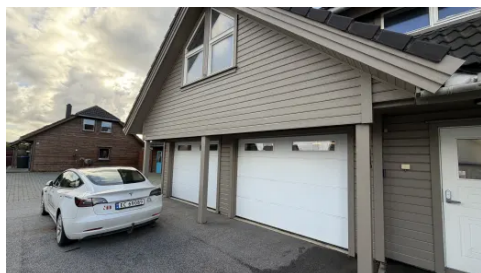
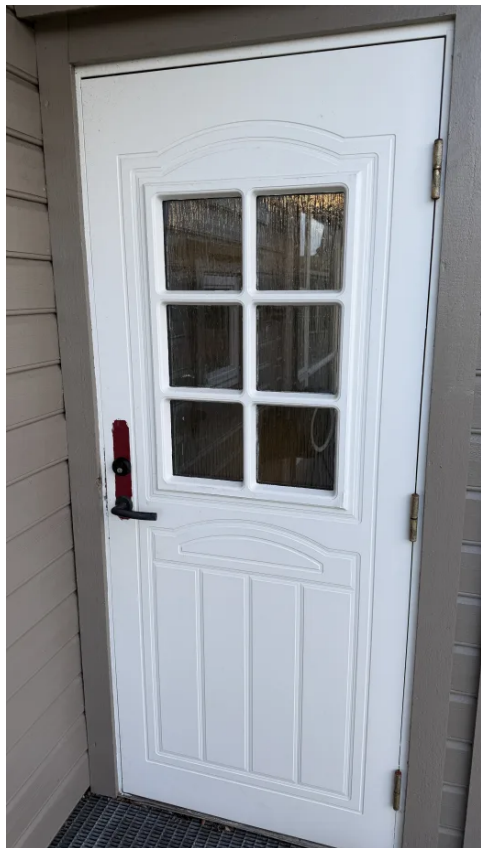
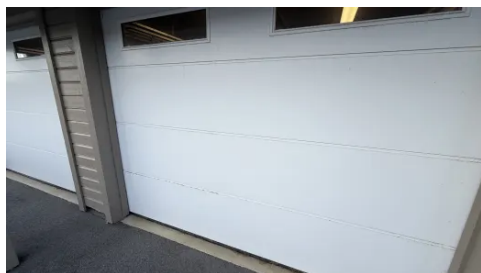
## 6.25 Øvrig: Garasje tilknyttet bolig

Garasje tilknyttet bolig.

Det er av takstmann ikke foretatt kontroll mot byggeforskrift og gitt byggetillatelse, ang krav til brann mellom bolig og garasje.

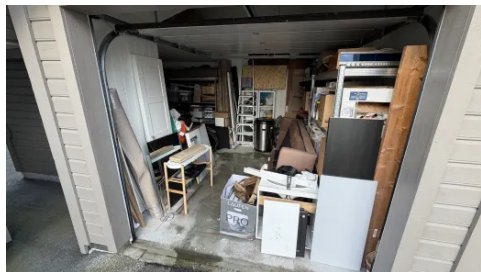
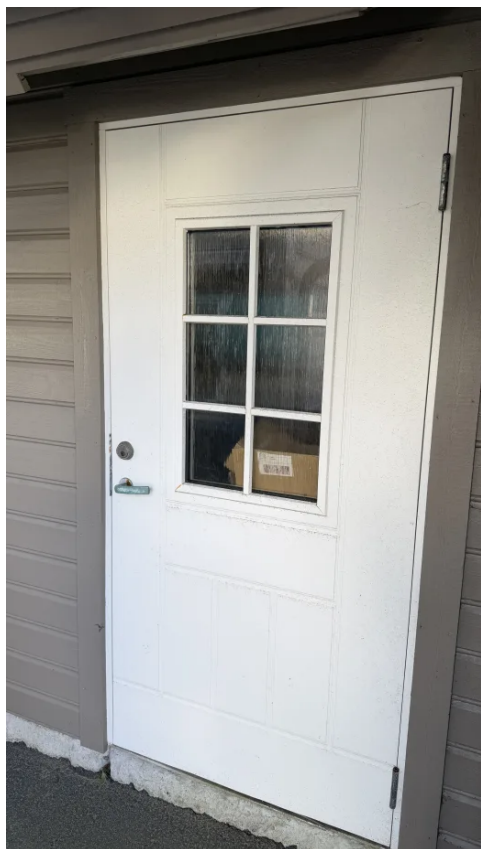
## 6.26 Øvrig: Garasje

Garasje oppført med ringmur av betongblokker(recon) og plate i stedstøpt betong.  
Yttervegger i lett bindingsverk som utvendig er kledd med liggende trepaneler.  
Saltak i tre som er teknet med betongtakstein.  
Takrenner/nedløp i aluminium  
Aluminiums port m/port åpner.
