Tallbakkvegen 26, 2280 GJESÅSEN

# Tilstandsrapport

Befaringsdato: 14.11.2025

Rapportdato: 26.11.2025

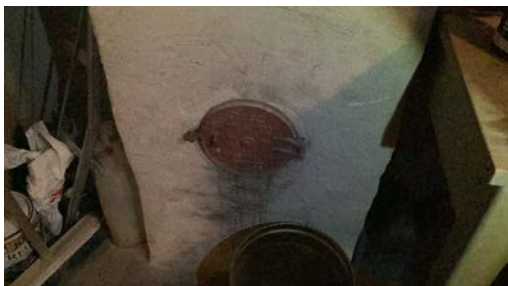
Sotluke i kjeller.

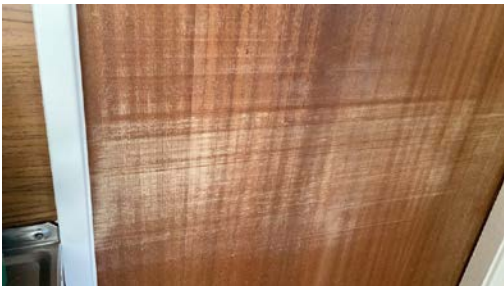
Eksempel på slitasje på dør i 1. etasje.

Vedlikehold, justering/tilpasning og utskifting av dørblad etter ønske/behov.

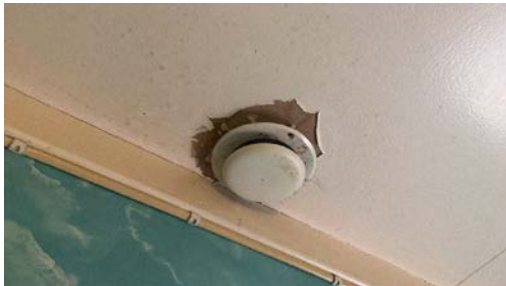
Bad er bygget etter byggeforskrifter gjeldende før 1997. Bad fra før 1997 gis i denne rapport automatisk TG 3 da det ut fra alder må forventes at behov for oppgraderinger nærmer seg. Eksempler på avvik:  
Ut fra alder er det antagelig ikke membran på gulv under fliser, men dette er ukjent. Det er uansett ikke forseglest overgang mellom veggplater og eventuell membran på gulv.

Avskaling av maling rundt ventil i himling.

Rommet kan fortsatt benyttes slik det er, med tett dusjkabinett, men hvor lenge er vanskelig og forutsi og er blant annet avhengig av bruken det blir utsatt for. Forventet brukstid for våtrom er passert med god margin og det anbefales at renovering av rommet inngår i kjøper sine planer for boligen.

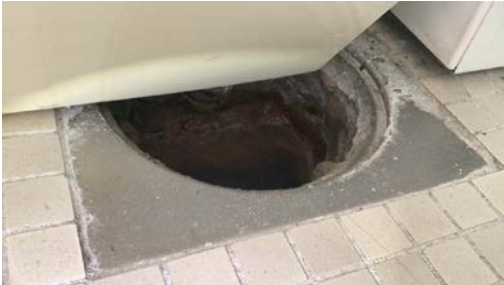
Våtrommet er bygget etter byggeforskrifter gjeldende før 1997. Bad fra før 1997 gis i denne rapport automatisk TG 3 da det ut fra alder må forventes at behov for oppgraderinger nærmer seg. Eksempler på avvik:

Det er ikke tegn til bruk av membran i sluk.

Rommet kan fortsatt benyttes slik det er, men hvor lenge er vanskelig og forutsi og er blant annet avhengig av bruken det blir utsatt for. Forventet brukstid for våtrom er passert med god margin og det anbefales at renovering av rommet inngår i kjøper sine planer for boligen.
