# Tilstandsrapport

Leilighet

Lille Brannberget 27, 1769 HALDEN

Rapportdato: 09.04.2025

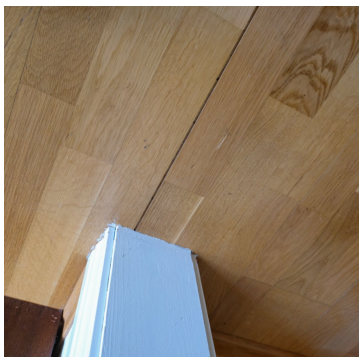
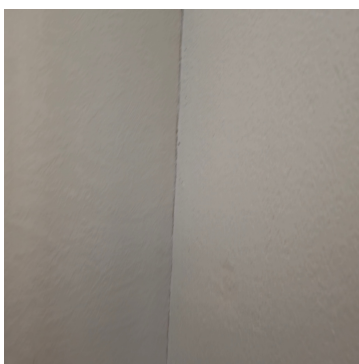
## TG 1 Gulv mot grunn

Støpt og isolert plate på grunn i første etasje.  
Planavvik på +/-5 mm målt på kjøkken og stue, målt med laser over hele gulvet.

Trebjelkelag i etasjeskillet mellom etasjene.  
Planavvik på +/-5 mm målt på soverom i andre etasje, målt med laser over hele gulvet.

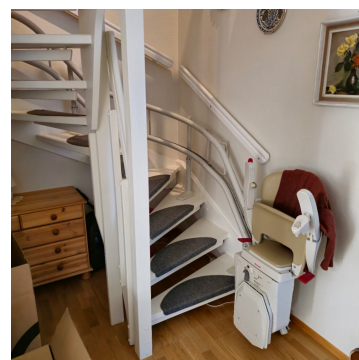
## TG 1 Innvendige trapper

Boligen har malt tretrapp med åpne trinn. Det er montert en trappeheis. Noe knirk ble registrert i trappen. Det må beregnes noe merke etter demontering av trappeheis.

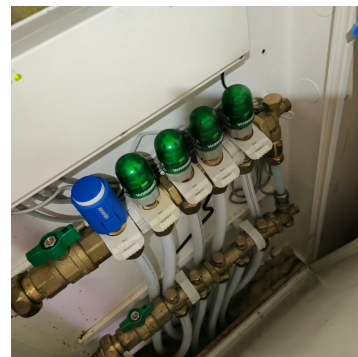
## ! TG 1 Vannbåren varme

Det er vannbåren varme i gulv, tilkoblet borehull med varme pumpe, det er ett fellesanlegg til borettslaget som for deles på felles kostander. Felles pumpe og oppvarmings system er plassert i felles bod og var ikke tilgjengelig på befaring det anbefales nærmere undersøkelser rundt anlegget. Fordelerstokk med termostater plassert i utebod til leiligheten med tilførsel fra felles anlegg. Eventuelt lekkasjevann går til sluk i gulv. Trådløse termostater observert.
