# Tilstandsrapport

Enebolig

Furuvegen 5, 2090 HURDAL

Befaringsdato: 04.06.2025

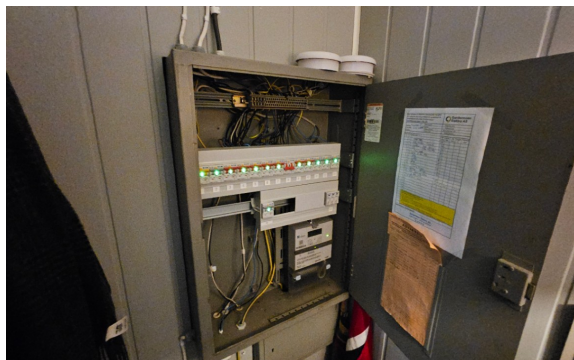
3. Foreta en helhetsvurdering av det elektriske anlegget, dets alder, allmenne tilstand og fare for liv og helse. Bør det elektriske anlegget ha en utvidet el-kontroll?

**Nei**
