Tilstandsrapport

Boligbygg med flere boenheter

Ingebjørg Holthes vei 13, 3612 KONGSBERG

Rapportdato: 11.04.2025

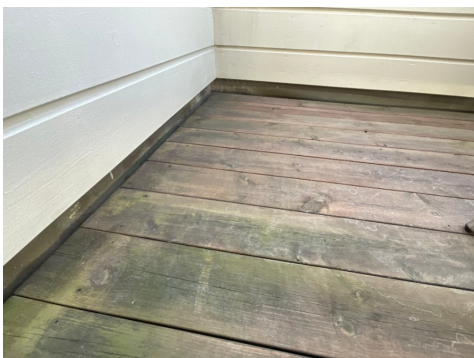
- Mer enn halvparten av forventet brukstid er passert på tettesjikt/membran.
- Balkong/terrasse ligger over innredede boligrom, usikker konstruksjon. Konstruksjonsutforming gir økt fare for skader.

Utbedring er til ønsket tilstand og standard må påregnes

Kostnadsestimat: Ingen umiddelbar kostnad

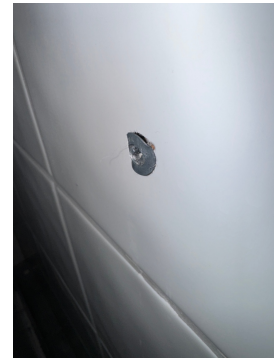
4.ETASJE > BAD

TG 1 Overflater Gulv

- Overvåk tilstanden jevnlig. For å få tilstandsgrad 0 eller 1 må tettesjiktet skiftes ut, men tidspunktet for når dette er nødvendig er vanskelig å si noe om.

Dusjkabinett må flyttes når sluket skal renses.
Det anbefales jevnlig kontroll og rengjøring av sluk.

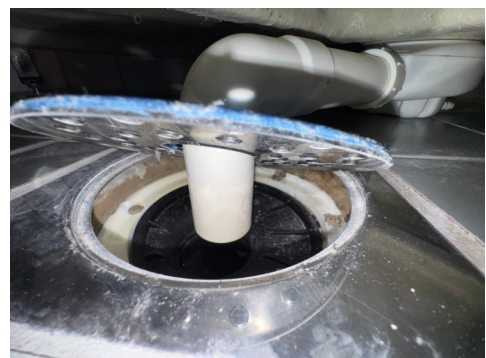
4.ETASJE > BAD

TG 1 Sanitærutstyr og innredning

- Installering av tett dusjkabinett anbefales.
- Overvåk tilstanden jevnlig. For å få tilstandsgrad 0 eller 1 må tettesjiktet skiftes ut, men tidspunktet for når dette er nødvendig er vanskelig å si noe om.

Badekar må flyttes når sluket skal renses.
Det anbefales jevnlig kontroll og rengjøring av sluk.

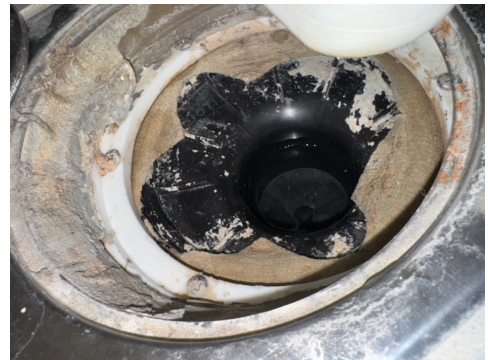
4.ETASJE > BAD/VASKEROM

! TG 1 Sanitærutstyr og innredning

Utbedring er til ønsket tilstand og standard må påregnes. Endelige kostnader vil avgjøres av ytterligere undersøkelser.

Kostnadsestimat: Ingen umiddelbar kostnad

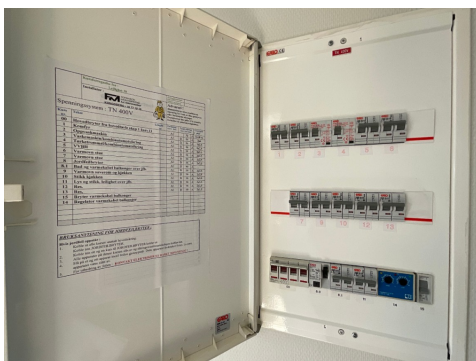
TG 0 Branntekniske forhold
