# Tilstandsrapport

Enebolig

Såkkroksveien 91, 1923 SØRUM

Befaringsdato: 22.09.2025

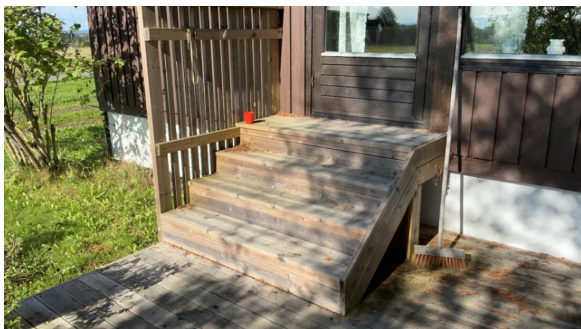
## TG 1 Utvendige trapper

Utvendige trapper utført i trekonstruksjoner.

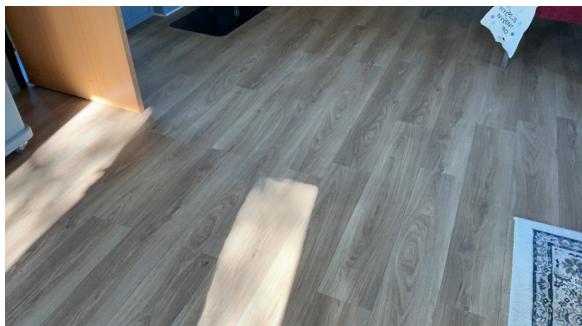
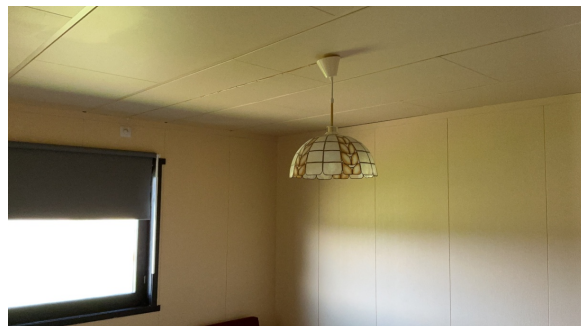
## TG 1 Etasjeskille/gulv mot grunn

Bygningen har støpt gulv på grunnen. Over øvrige etasje: Etasjeskille er utført i trekonstruksjoner. Skjevheter og høydeforskjeller i etasjeskillere er kontrollert med krysslaser. Det er ikke funnet nevneverdige avvik, kun mindre høydeforskjeller på ca. 5-15mm. er registrert ved stikkprøvekontroll. Lokale større avvik kan likevel påregnes. Dette er ikke unormalt i denne type boliger.

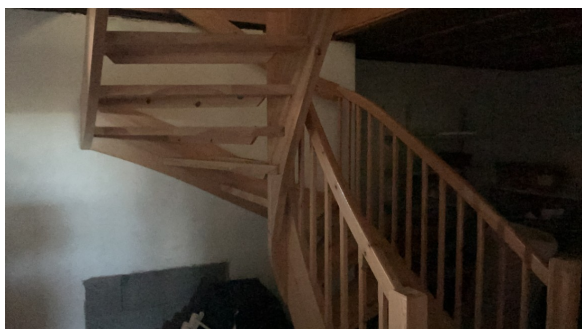
## ! TG 1 Innvendige trapper

Plassbygget trapp i treverk til kjeller.

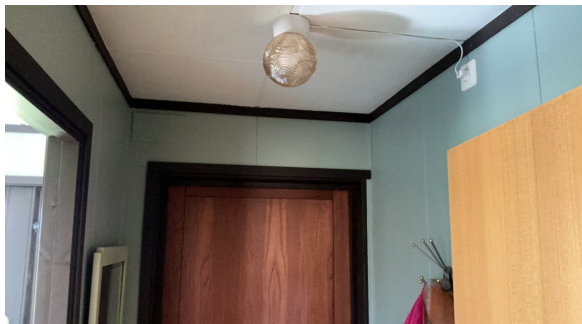
## ! TG 1 Innvendige dører

Glatte finerte innvendige dører.

Justeringer må kunne påregnes på tredører som kan bevege seg gjennom ulike årstider. Enkelte sår/merker må påregnes ( normal bruksslitasje)

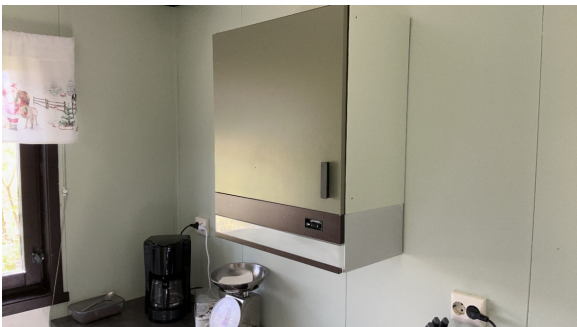
### ! TG 1 Avtrekk

Kjøkkenventilator er montert over komfyr.

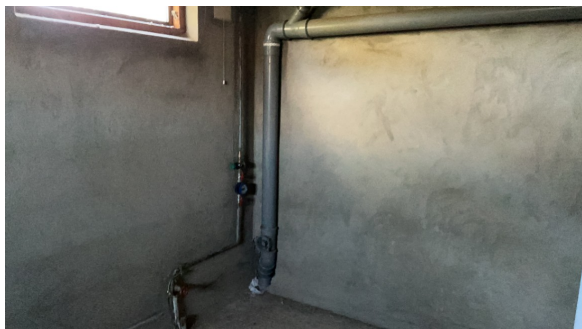
### ! TG 2 Vannledninger

- Overvåk tilstanden jevnlig. For å få tilstandsgrad 0 eller 1 må røranlegget skiftes ut, men tidspunktet for når dette er nødvendig er vanskelig å si noe om. Ved renovering, påse at røranlegget dokumenteres av fagperson.

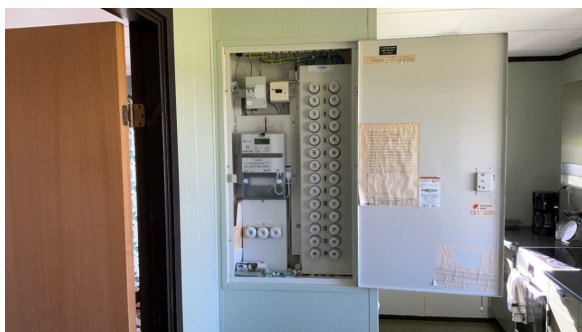
## Generell kommentar

Kapasitet på kurser bør vurderes av kjøpere, da man vil ha individuelle behov og dette påvirkes av bruksmønsteret i boligen. Punkt nummer 1-7 er besvart av eier og er ikke takstingeniørens vurdering. Jeg er ikke el. fagmann og det er ikke foretatt kontroll av det elektriske anlegget. Kontroll utført av sertifisert EL-kontrollør/takstmann anbefales derfor på generelt grunnlag. Det vil alltid kunne finnes avvik ved nøye gjennomgang av anlegget av fagperson selv om jeg ikke har sett dette eller kommentert det her. Kostnader til retting vil kunne påregnes.

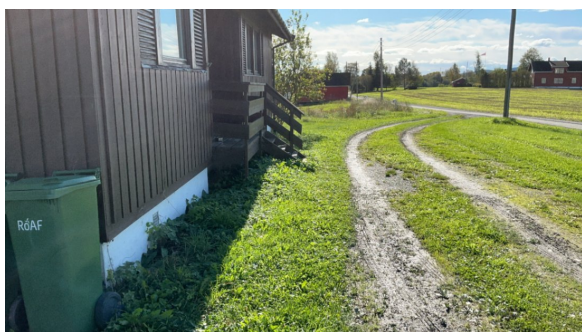
## TG 2 Utvendige vann- og avløpsledninger

Bunnledningene og utvendige ledninger er nedgravd og ikke tilgjengelig for inspeksjon.  
.Anlegget er ikke teknisk vurdert. Jeg er ikke VVS fagmann, kontakt rørlegger for evt. nærmere kontroll av anlegget. For mer info ang. levetider og brukstider se byggforsklad 700.330 Levetider for sanitærinstallasjoner i boliger.
