Salgsobjekt: Landbruk  
Eierform: Eiet  
Byggeår: 1800  
BRA-i/BRA Total 414/414 kvm  
Tomtstr.: 891500 m²  
Soverom: 3  
Gnr./bnr. Gnr. 208, bnr. 1  
Gnr. 208, bnr. 8  
Oppdragsnr.: 1205250243

Idyllisk landbrukseiendom  
på 891,5 dekar m/  
våningshus og kårbolig,  
driftsbygning m.m.

Befaringsdato: 22.09.2025 Rapportdato: 25.09.2025 Oppdragsnr.: 22537-1070 Referansenummer: QP1067  
Foretak: MEGLERPARTNER AS Takstingenør: Ola Kjeldsberg

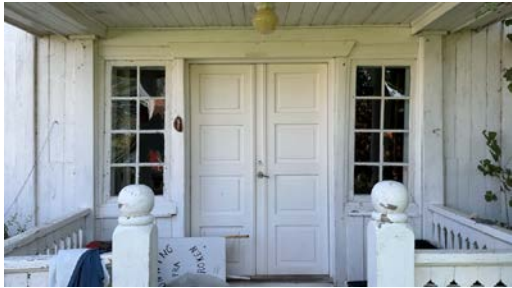
## TG 2 Balkonger, terrasser og rom under balkonger

Overbygget inngangsparti:

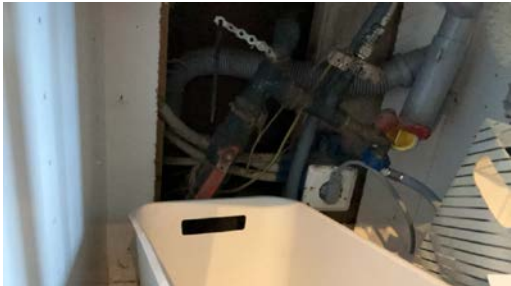
## TG 3 Avløpsrør

Synlige avløpsrør i: Plast. Soil/støpejern. Det er kun avløpsrør for gråvann til gråvannskum.

Kostnadsestimat: 100 000 - 300 000

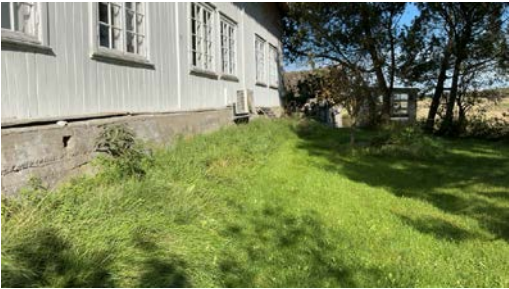
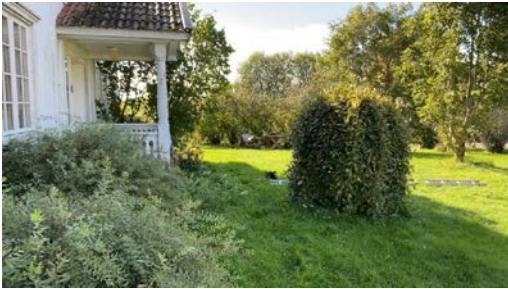
### TG 3 Utvendige vann- og avløpsledninger

Anlegget er ikke teknisk vurdert. Jeg er ikke VVS fagmann, kontakt rørlegger for evt. nærmere kontroll av anlegget. Bunnledningene og utvendige ledninger er nedgravd og ikke tilgjengelig for inspeksjon. For mer info ang. levetider og brukstider se byggforsklad 700.330 Levetider for sanitærinstallasjoner i boliger.

Ut fra alder og tilstand på vann- og avløpsrør er det oppgraderingsbehov.

**Kostnadsestimat: 100 000 - 300 000**

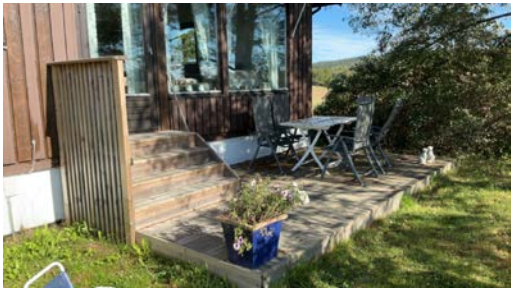
## TG 1 Utvendige trapper

Utvendige trapper utført i trekonstruksjoner.
