Tilstandsrapport

Enebolig

Vandugveien 35, 1850 MYSEN

Befaringsdato: 25.09.2024

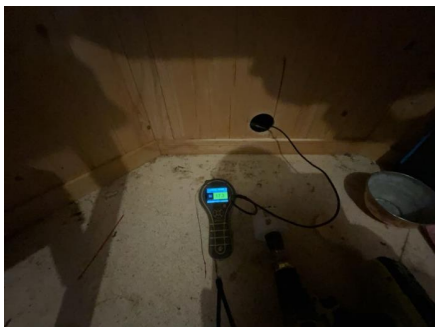
- Det påviste fuktnivå gir grunn til å overvåke konstruksjonen jevnlig for å se utvikling over tid, og eventuelt foreta tiltak for å unngå fuktskader.

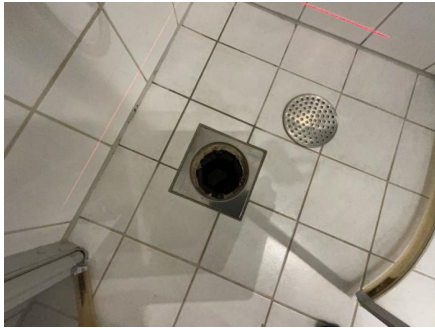
UNDERETASJE > BAD

- Sluket må sjekkes og rengjøres jevnlig.
- Overvåk tilstanden jevnlig. For å få tilstandsgrad 0 eller 1 må tettesjiktet skiftes ut, men tidspunktet for når dette er nødvendig er vanskelig å si noe om. Ved renovering, påse at alle forhold med tettesjiktet, våtsone, sluk, røranlegg mv. dokumenteres.
- Installering av tett dusjkabinett anbefales.

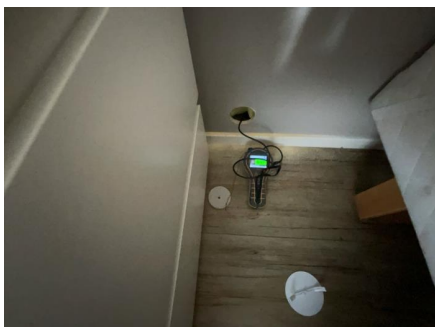
1. ETASJE > BAD

- Totalrenovering er en anbefaling på grunn av skadet tettesjikt (spikrede gulvlister), men badet kan fortsatt brukes med forsiktighet. Selv om forsiktig bruk kan bidra til å redusere risikoen for fuktskader, erstatter det ikke et fullt fungerende tettesjikt/membran eller eventuelle skader på rør.

Kostnadsestimat: 100 000 - 300 000

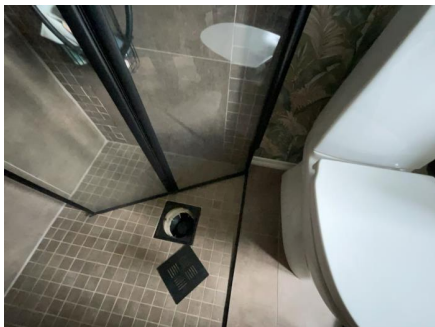
1. ETASJE > BAD

- Sluket må sjekkes og rengjøres jevnlig.
- Overvåk tilstanden jevnlig. For å få tilstandsgrad 0 eller 1 må tettesjiktet skiftes ut, men tidspunktet for når dette er nødvendig er vanskelig å si noe om. Ved renovering, påse at alle forhold med tettesjiktet, våtsone, sluk, røranlegg mv. dokumenteres.

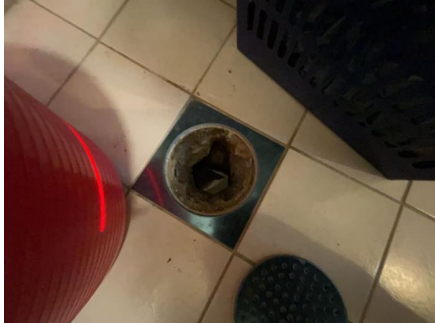
UNDERETASJE > VASKEROM

TG 1 Sanitærutstyr og innredning
